INFORME EXPLOSION VAGON 4 TELLEZ

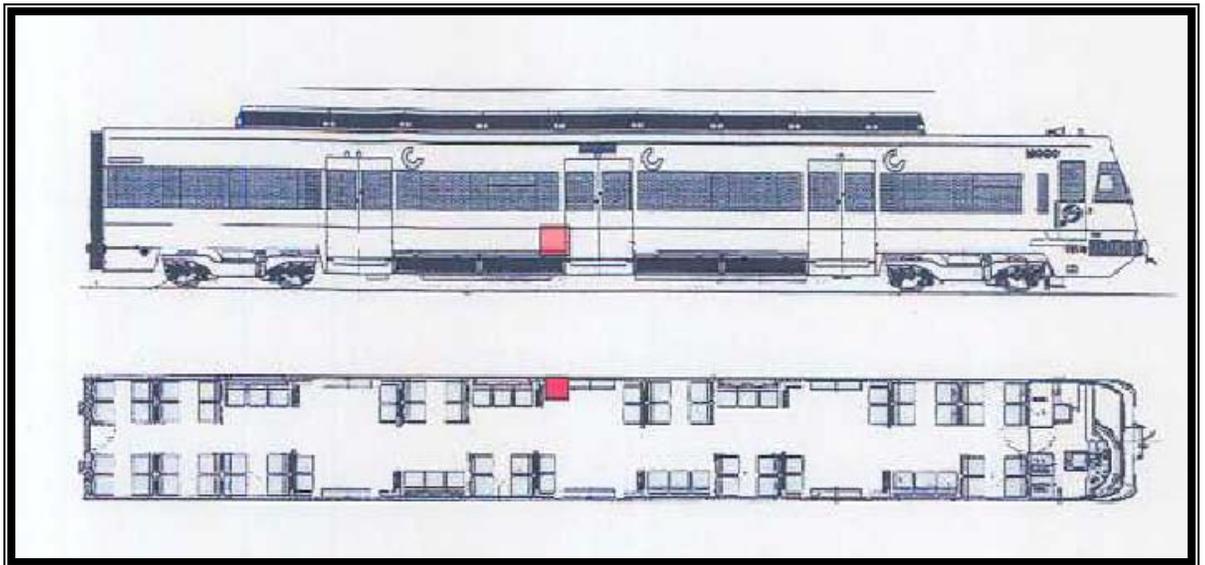
Ubicación y efectos descritos en las páginas 81-82 del Auto de Procesamiento:

Ubicación: En el suelo, junto a la papelería ubicada al lado de la puerta 2 del costado izquierdo, lo que aproximadamente vendría a ser el centro del vagón.

Presencia de cráter en suelo: Cráter irregular con una superficie aprox. de 1 x 0,50 m.

Área de estragos máximos: 10 m. en torno al cráter en la longitud del vagón.

Estragos: Arrancó parte de la estructura de ambos costados, así como del techo.

Presencia de Sustancias: Ninguna sustancia digna de mención.

Metralleta: No se describe.

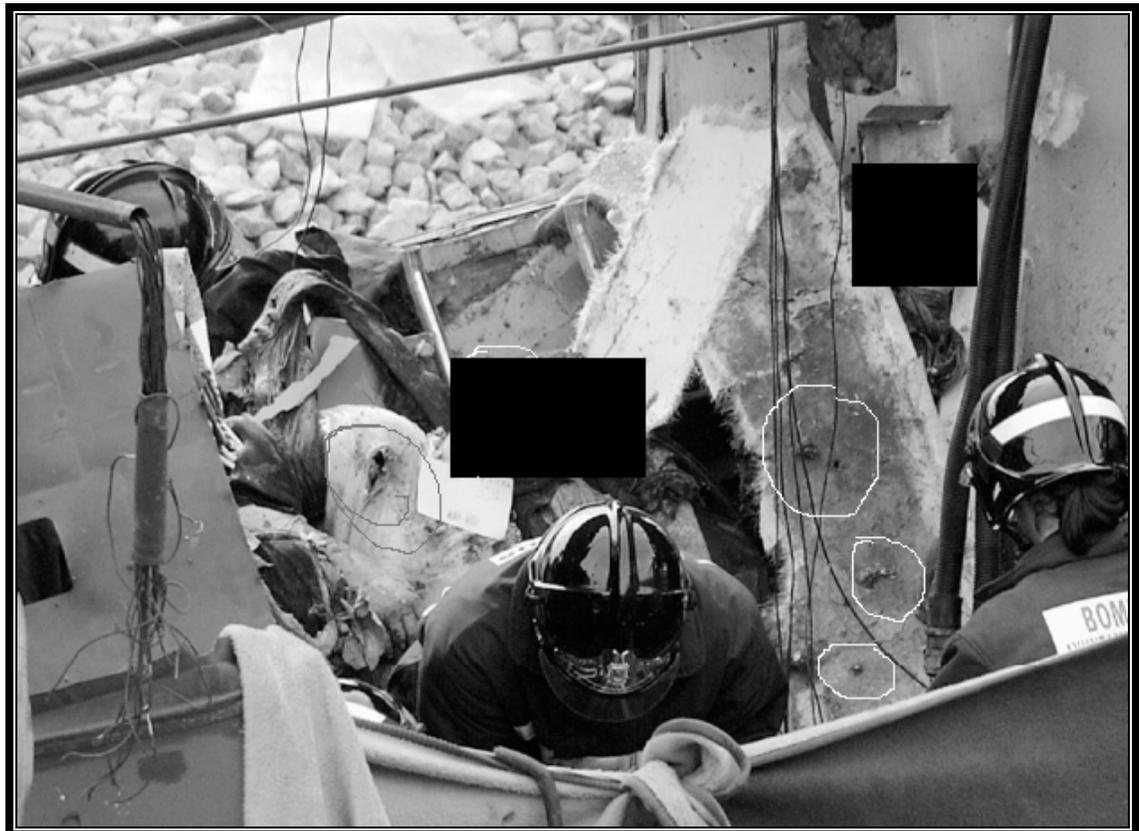
Consecuencia de ello observamos cierto abombamiento de las paredes laterales del vagón y en la parte del techo que no han desaparecido.

El venteo junto con el frente de choque son los responsables de la mayoría de los daños que se pueden observar en el exterior del vagón, los gases al intentar huir por las zonas mas débiles del tren han arrastrado con ellos la mayor parte de lo que falta en los laterales del vagón así como de una parte importante del techo, debilitada por el efecto ejercido por el frente de choque.

Como hemos indicado en un punto anterior aparte del arrancamiento de los materiales que conforman los laterales y el techo del tren también es apreciable cierto abombamiento en la parte superior de estos laterales y en las zonas próximas al agujero del techo
