ESTUDIO SOBRE LA POSIBLE UBICACIÓN DE LOS EXPLOSIVOS EN LOS TRENES DEL 11-03-04 (I)

ATOCHA

ATOCHA - VAGÓN 1:

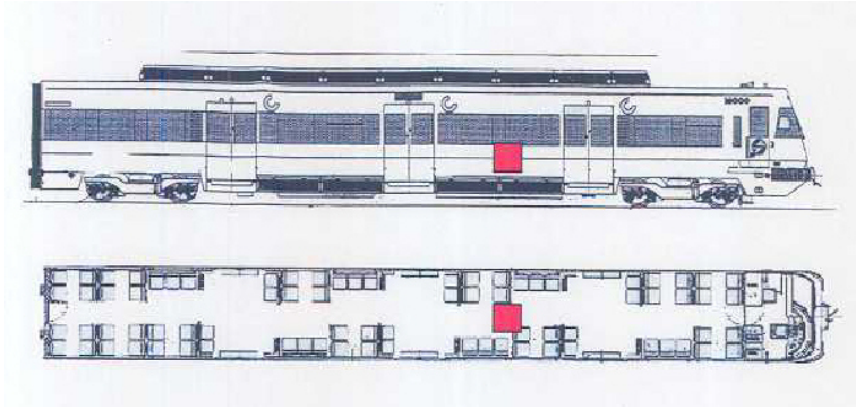
Los daños que observamos se producen entre las puertas 1 y 2. Vemos el lateral derecho abombado en esa zona, y graves destrozos en el techo del vagón: los sistemas de resistencia de frenado del techo están muy afectados. No hay fotos del lateral izquierdo, por lo NO se puede confirmar si los daños en aquella zona son similares.

En cuanto a la altura de la posible ubicación del explosivo, puede darse por buena que estuviera apoyada en el suelo. En la fotografía no hay elementos para poner en duda la cuestión. De hecho, parece que hacia el centro de la parte inferior de la pared se hubiera roto. A grandes rasgos se confirma visualmente el informe que aparece en el Auto en cuanto a destrozos y ubicación de la bomba cuando es detonada por el TEDAX. **(Otra cuestión es dónde podría ir originalmente)**

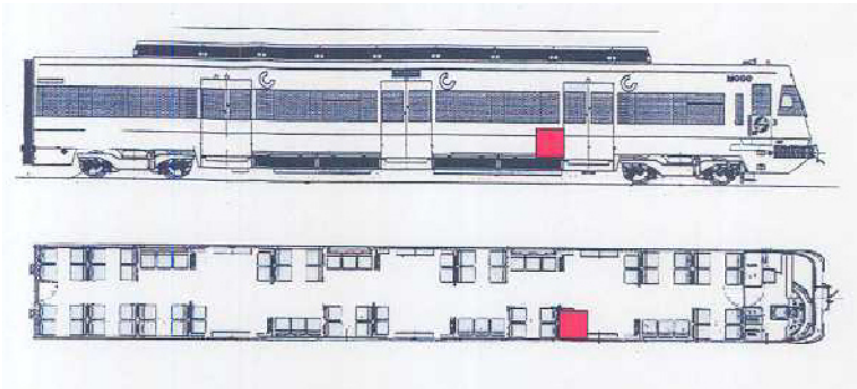
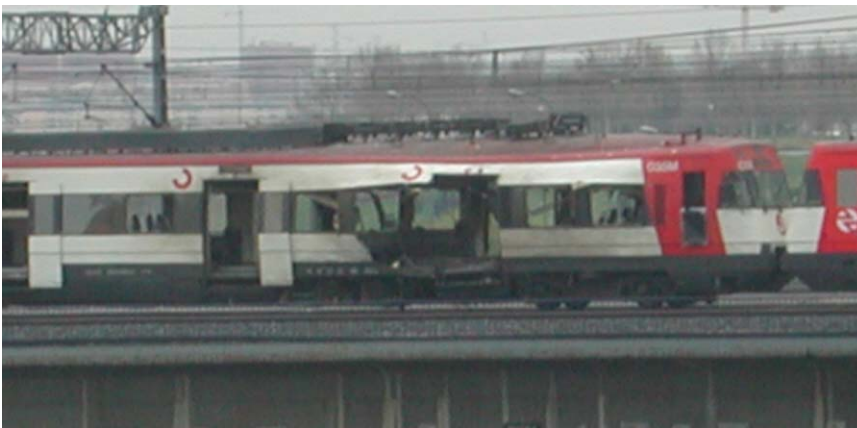
Los efectos en este vagón son la destrucción de la pared más inmediata a la puerta número 1 del lateral derecho, cuya parte inferior ha desaparecido en la zona más cercana a la puerta, mientras la superior está abombada hacia arriba. No hay imagen del lateral izquierdo, sin embargo se intuye al fondo de la imagen que está entero, aunque no se puede decir si está abombado, como afirma el Auto. Comparando los efectos con los vistos en el vagón 1 éstos serían similares en el techo, con destrucción parcial del sistema de resistencia de frenado; en los laterales, parece haber afectado más al lateral derecho, y parece que de una manera similar al

izquierdo pero en comparación los daños son muy semejantes. Puesto que estructura del vagón y daños son semejantes, se puede concluir que las diferencias se deben a una diferente ubicación del artefacto. En este caso, el explosivo estaría verosímelmente a ras de suelo, pero más próximo al lateral derecho que en el vagón 1. Lo que confirmaría la ubicación señalada en el Auto

Establecida esta semejanza de 6 metros lineales que da el Auto, al proceder a hacer una comparación visual, encontramos que los daños son mucho menores en este vagón que en los vagones 5 y 6 de este mismo tren (Ver fotos en páginas posteriores), puesto que se observa afectación en la pared derecha en menos de la mitad del espacio que va entre las puertas 1 y 2 del lateral. Por la ubicación del artefacto, también podría compararse también con el vagón 4 de Téllez, curiosamente, a pesar de la mala calidad de las imágenes de éste último, parece que hay mayor coincidencia en los daños, mientras que el Auto señala una mayores daños que en el resto.

Por tanto, podríamos concluir, que hay similitudes de daños con el vagón 1 de Atocha, y probablemente con 4 de Téllez, mientras que son mucho menores que en el 5 y 6 de Atocha.

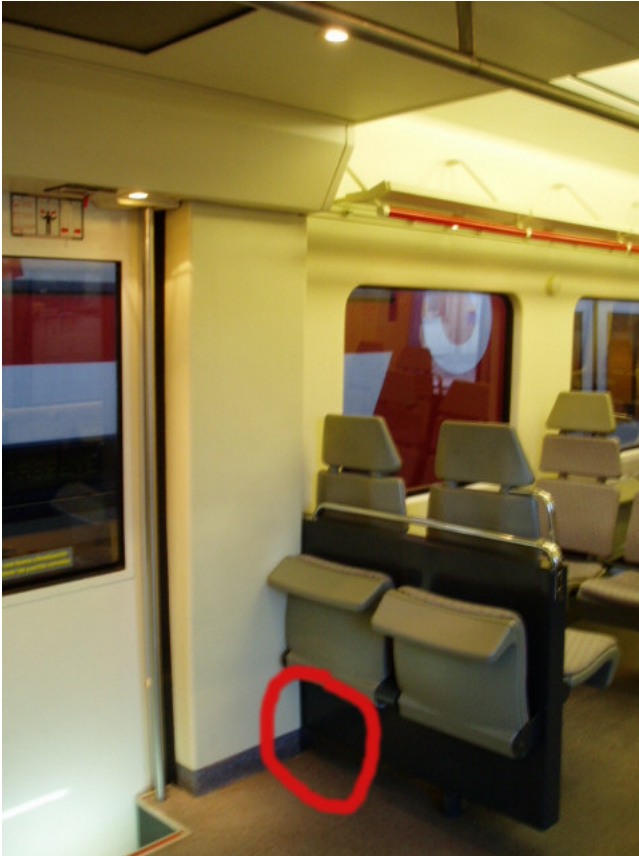
Según lo anterior, la ubicación del explosivo en el tren sería el que aparece en esta fotografía de la izquierda. Ostensiblemente, cualquier elemento de grandes dimensiones abandonado en ese lugar llama la atención, puesto que los asientos se levantan automáticamente cuando te levantas. Además sería extremadamente molesto para los pasajeros que intentan bajar y subir. De hecho, esos asientos son incómodos y los que cuentan con menos espacio. Las rodillas de los que se sientan en ellos molestan a los que suben y bajan del tren.

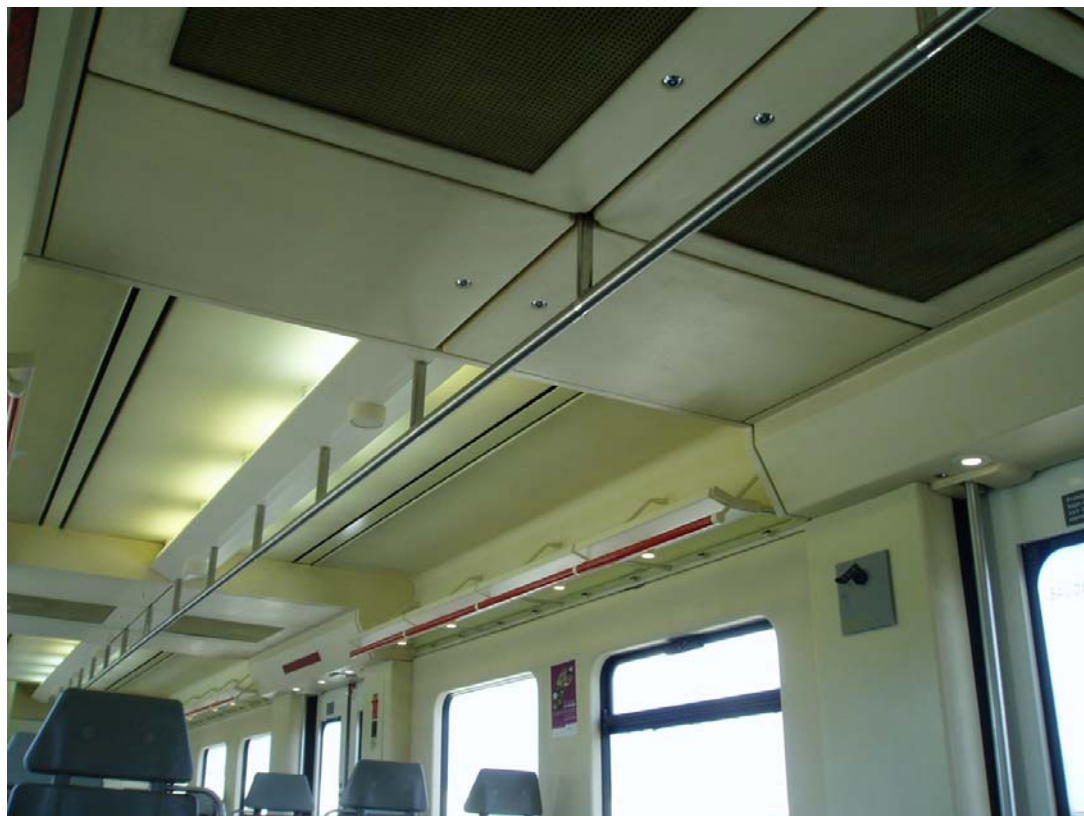
Ni paredes, ni elementos internos son fácilmente desmontables. El techo en esta zona SÍ es desmontable mediante un sistema de llave porque aloja los sistemas de refrigeración (foto inferior), lo que no ocurre en el resto del vagón. Sin embargo los efectos de las explosiones mostraban que los explosivos estaban en la zona baja del vagón y no en la superior, por lo que hay que descartar esta posibilidad.

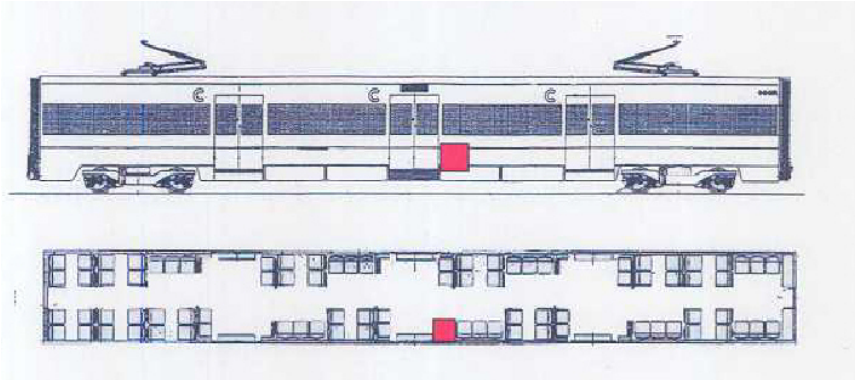
En esta fotografía del costado derecho del vagón vemos que los efectos de la explosión se producen entre las puertas 1 y 2, más próximos a la puerta 2. En este caso han desaparecido prácticamente las paredes izqda. y derecha del vagón. Los efectos son grandes en el techo que parece haber desaparecido en un tramo, y está abombado hacia arriba en la zona más cercana a la puerta 1 (estos vagones no llevan sist. de resistencia de frenado y el techo es más endeble).

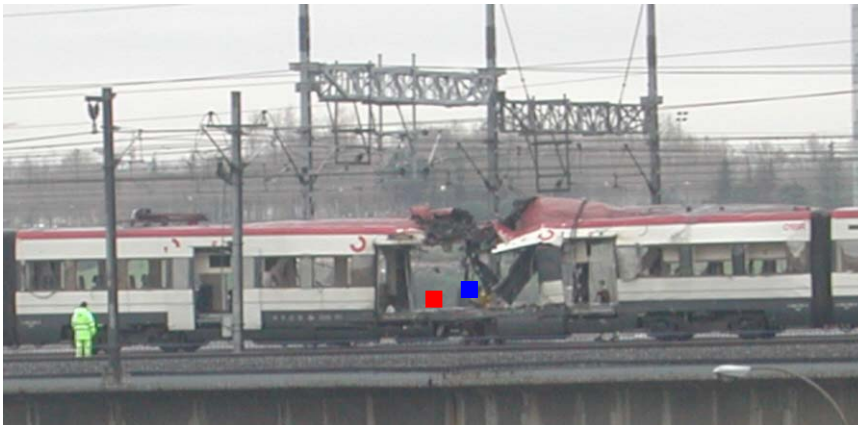
Comparando los efectos, con la ubicación que para esta bomba da el Auto (punto rojo), parece que el foco debía

Comparándolo con el vagón 1 que nos sirve de test, vemos que afecta a ambas paredes por igual (a diferencia de lo que ocurría en el vagón 4) pese a que según el Auto, la carga estaba adosada a la de la derecha y no centrada como en aquel. Esto podría hacer pensar, de nuevo, en una ubicación centrada en el vagón, sin embargo, hay que hacer notar que los daños son mucho mayores en este vagón que los producidos en el nº 1, no sólo en los laterales, sino también en el techo (sólo en parte explicable por su mayor debilidad), y por el cráter descrito en el suelo (1 x 1,30m, frente a 0,80m de diámetro). **Por tanto, todo parece indicar que más que una ubicación centrada en el vagón, la explicación de que afectase a ambas paredes estaría más en una mayor carga explosiva (la cuestión se entenderá mejor al hablar de los elementos internos del vagón).**

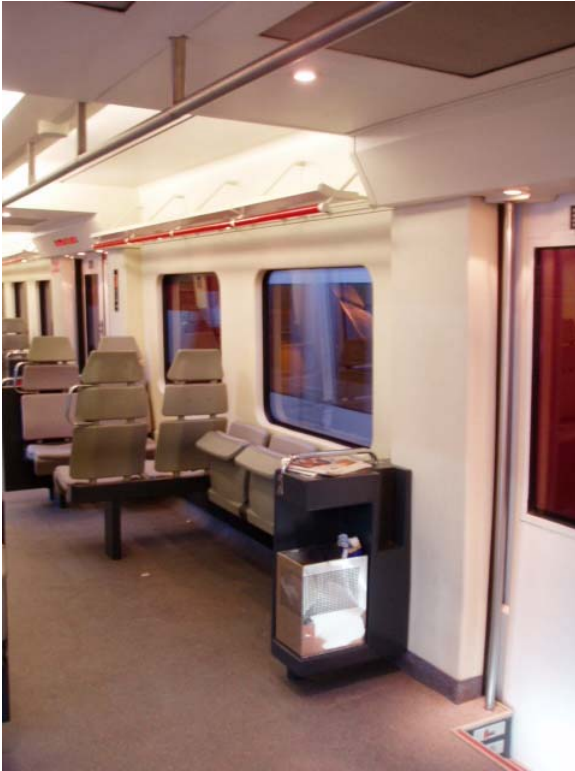
Esta es la imagen del interior del vagón (puede verse una foto desde otro ángulo en el apartado dedicado al vagón 6). Todo el tramo de asientos de la imagen desapareció tras la explosión. La ubicación que ofrece el Auto estaría delante de la papelera. La ubicación alternativa propuesta es que estuviera en los asientos plegables que se ven detrás.

Nuevamente hay que repetir la reflexión relativa a la estructura metálica en la que va encajada la papelera, puesto que podría haber direccionado los efectos de la explosión, dependiendo que el artefacto fuera a un lado u otro de la misma. En este caso, al contrario que en el vagón 4, si la propuesta alternativa es correcta habría concentrado los daños en la zona de asiento en vez de dirigirlos hacia la puerta.

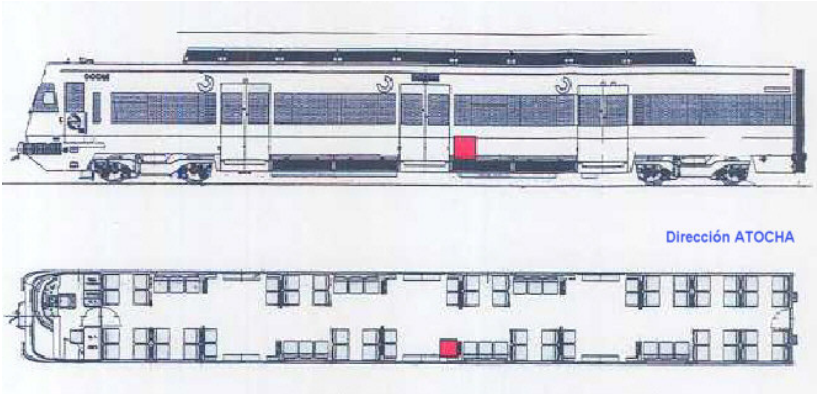
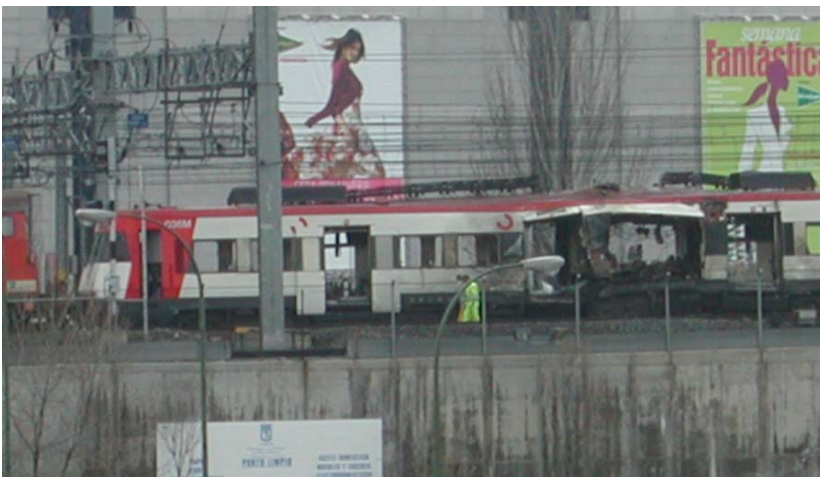
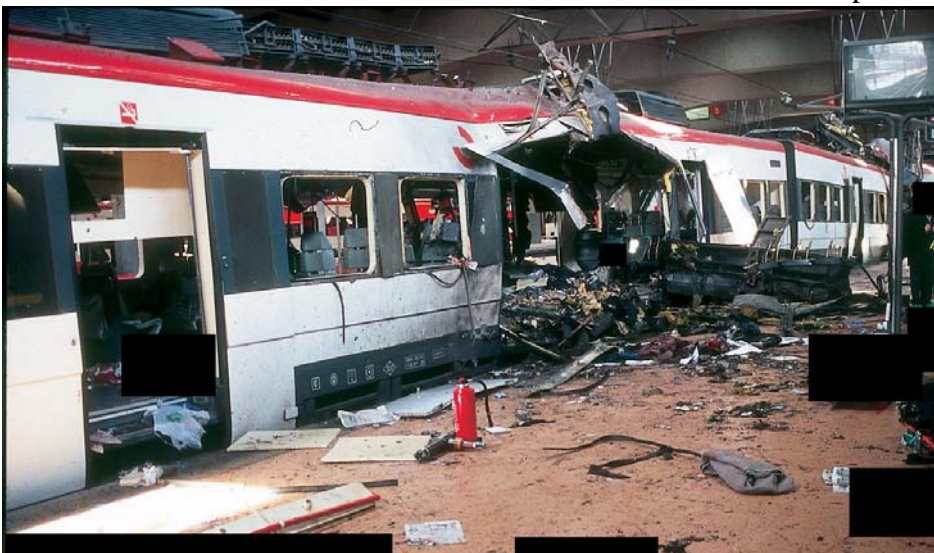
Los daños se concentran entre las puertas 1 y 2, pero más cercana a la puerta 2. Toda la parte inferior de la pared lateral derecha que queda nada más entrar en el vagón por esa puerta ha desaparecido. En la fotografía de abajo se observa esa parte que se ha abierto desde la puerta 2 y se encuentra como girada sobre unos goznes que estuvieran cercanos a la puerta 1. En ese mismo área se observa que la parte superior de la pared está abombada hacia fuera, lo que indicaría que la explosión se produjo abajo. El techo se ve afectado claramente, ya que faltan en toda esa zona los elementos del sistema de resistencia del frenado, **algo que no aparece citado en el Auto.** Los daños en el lateral izquierdo del tren no se observan bien, pero parecen muy importantes, aunque

menores que en el derecho. Todo ello confirmaría la ubicación que se da en el Auto, aunque nuevamente me parece que un poco más desplazado hacia la puerta 1 de lo que aparece en el Auto. Una precisión: en la foto inferior se aprecia que parte de la estructura de la pared a la derecha de la puerta se la plegado sobre el techo, mientras que en la foto superior,

se observa que la misma ha sido recolocada.

Comparando con el vagón 1 que servía de test, los daños en los laterales son aquí mayores, en el lado derecho se explicaría por haber explotado junto a esta la bomba, pero también en la izquierda y techo, lo que sólo puede explicarse por la potencia de la explosión.

Comparándolo con otros vagones semejantes y por estructura y posición del explosivo, los daños en laterales y techo son semejantes a los observados en el vagón 5, y la mayor diferencia de daños se produce con el vagón 4 y el 1 de este mismo tren.

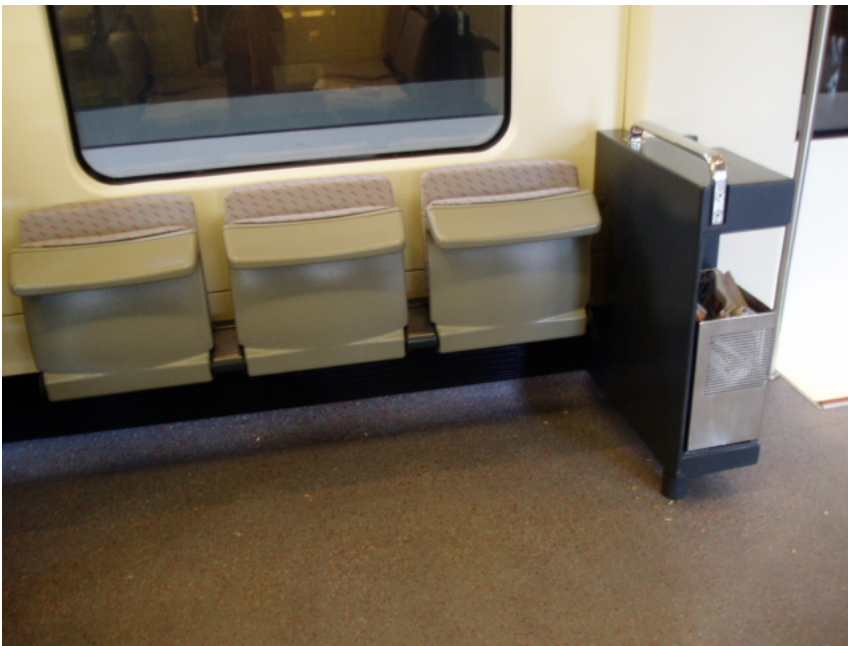
La imagen de la zona interior del vagón sería ésta. En cuanto al análisis de los elementos en el interior y las consideraciones respecto a la posible ubicación del explosivo, su tamaño, así como para la foto desde otra perspectiva, me remito a lo expuesto en el vagón 5:

Nuevamente hay que repetir la reflexión relativa a la estructura metálica en la que va encajada la papelera, puesto que podría haber direccionado los efectos de la explosión, dependiendo que el artefacto fuera a un lado u otro de la misma. En este caso, igual que en el vagón 5 habría concentrado los daños en la zona de asiento en vez de dirigirlos hacia la puerta, mientras que en el vagón 4, los habría diseccionado hacia la puerta y el exterior.

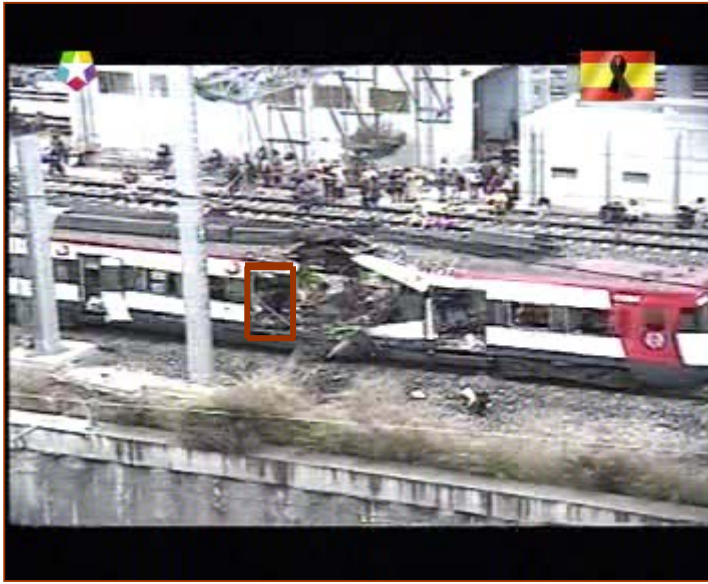
Téllez – Vagón 1 – lateral derecho (puerta 2 reconstruida en rojo)

Al estudiar comparativamente los daños con los de los otros vagones ya estudiados, vemos que, con respecto al vagón 1 de Atocha, con el que comparte el ser cabeza tractora, tiene daños más fuertes en el lateral derecho y en el techo, pero las diferencias quedarían explicadas por la proximidad del artefacto a ellas. El cráter en el techo explicaría la ausencia del mismo en el suelo. Por tanto estas diferencias de explosión probablemente fueron causadas sólo por la diferente ubicación del explosivo.

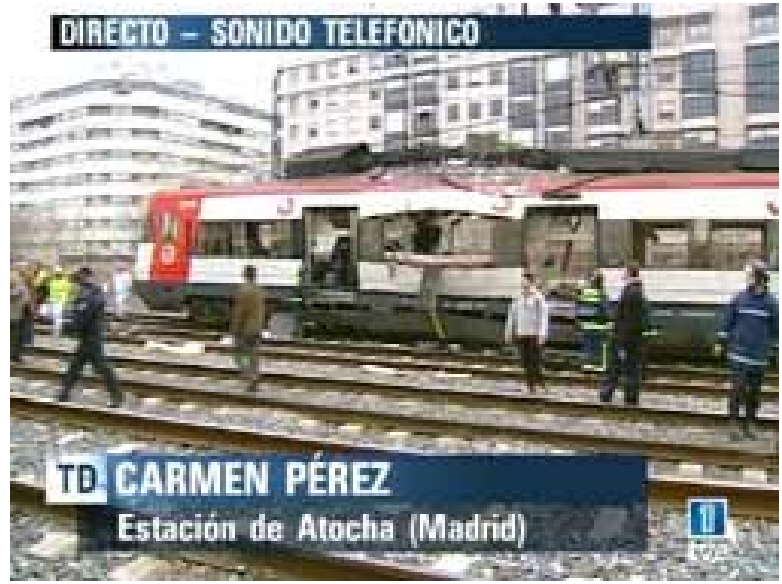
Téllez – Vagón 1 – Lateral Izquierdo

El lateral izquierdo está visiblemente menos afectado que el derecho, y sólo presenta un abombamiento, aparte del estallido de ventanas. Este abombamiento podría incluso ser un poco mayor en la parte superior que en la inferior.

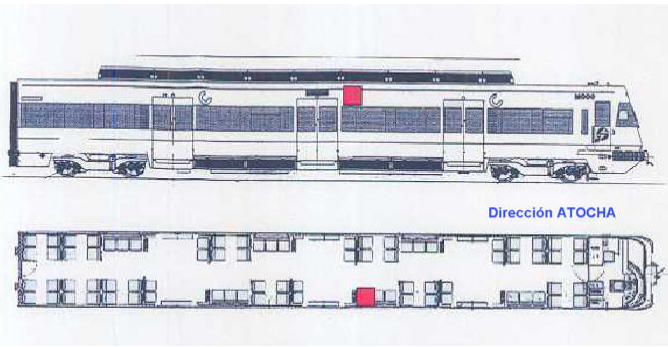
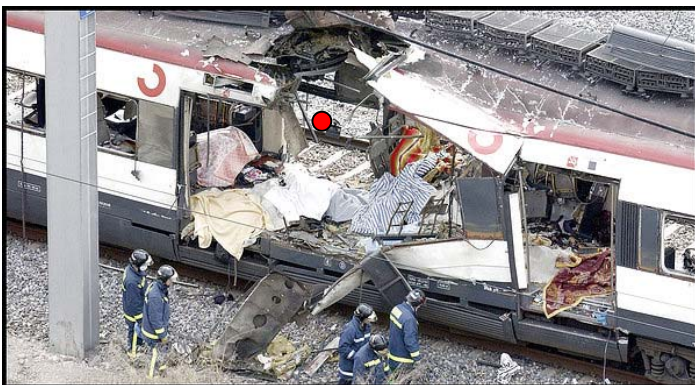
Téllez – Vagón 1 – Lateral derecho

Con respecto al vagón 4 de Atocha, comparte la condición de cabeza tractora y se observa que los daños en techo son mayores que allí, lo que sería explicable por la mayor proximidad del artefacto al mismo. Con respecto a las paredes, y se hacemos abstracción de los daños del techo, podemos ver que los daños no son especialmente diferentes: sólo la mitad de la pared entre ambas puertas ha sido arrancada y el resto parece algo más abombado, pero podría deberse a que la explosión producida desde arriba no encontró los obstáculos de los asientos en su trayectoria.

Con respecto al vagón 5 de Atocha, se observan que los efectos son muy inferiores en paredes y techo. Esto llama la atención, puesto que la posición del artefacto en este vagón es más próxima al techo que en aquel. La diferencia de daños en el techo podría deberse claramente a la mayor debilidad del techo en el vagón 5 de Atocha que carecía de los sistemas de disipado de freno. Pero quedaría por explicar los mayores daños en AMBAS paredes del vagón. De esta manera podría entenderse que en este vagón estalló una carga explosiva de menor tamaño o potencia.

Con respecto al vagón 6 de Atocha, comparte nuevamente el ser cabeza tractora. Los efectos son similares en el techo, lo que se contradice con su mayor proximidad aquí. También son mucho mayores allí los daños en ambas paredes. Todo ello nos lleva a pensar que, en este vagón estalló una carga de menor tamaño o potencia que allí.

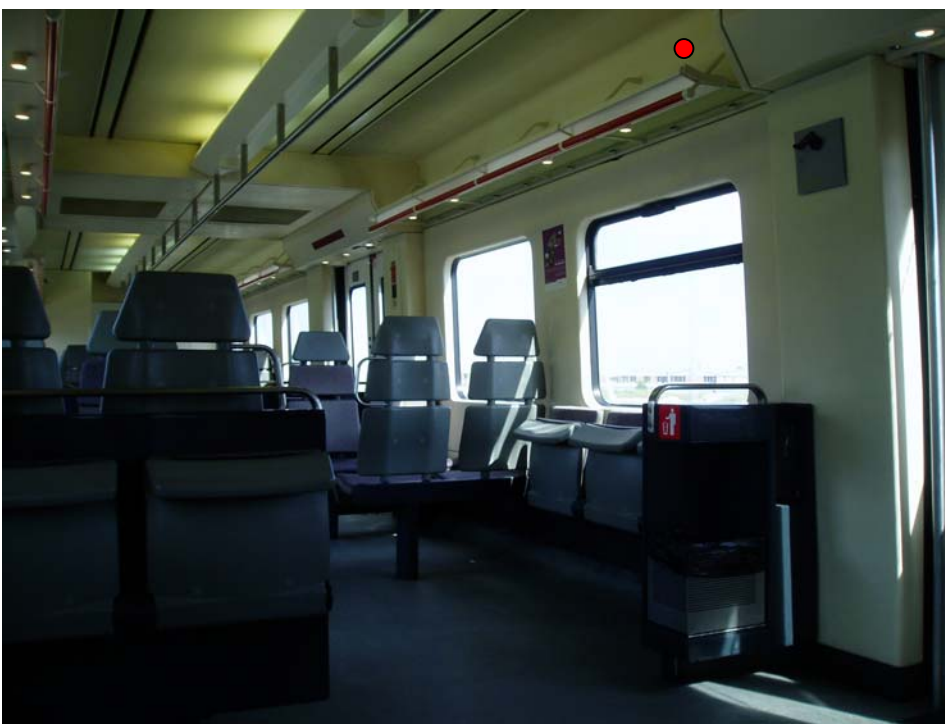
Mirando el interior del vagón, observamos que la balda donde pudiera ir el artefacto es de material transparente. Y que los únicos elementos desmontables cercanos son la parte que contienen los elementos de refrigeración que se encuentran en la zona inmediatamente encima de las puertas (fotografía central). Comparando esta con los efectos exteriores, no puede descartarse en este caso esta ubicación. Aunque en la última foto de la página anterior, se observa sobre la puerta el hueco de la rejilla de refrigeración intacto, y el foco de explosión desplazado hacia la derecha de la puerta

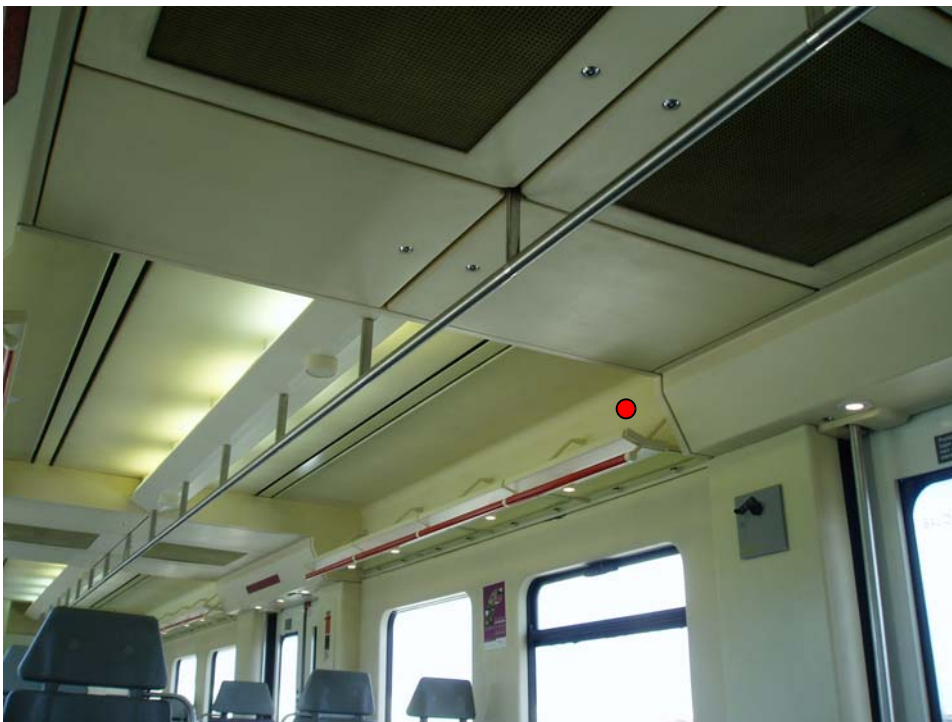
El otro elemento desmontable sería la banda de iluminación que corre por el centro del vagón longitudinalmente, por encima de la barra de sujeción para los pasajeros que se puede fotografía inferior Sin embargo esta discurre por el centro del vagón y los efectos parecen claramente desplazados hacia el lateral derecho del vagón. Por tanto, parece probable que el explosivo debió ir situado en la balda portaequipajes, muy próximo a la puerta.

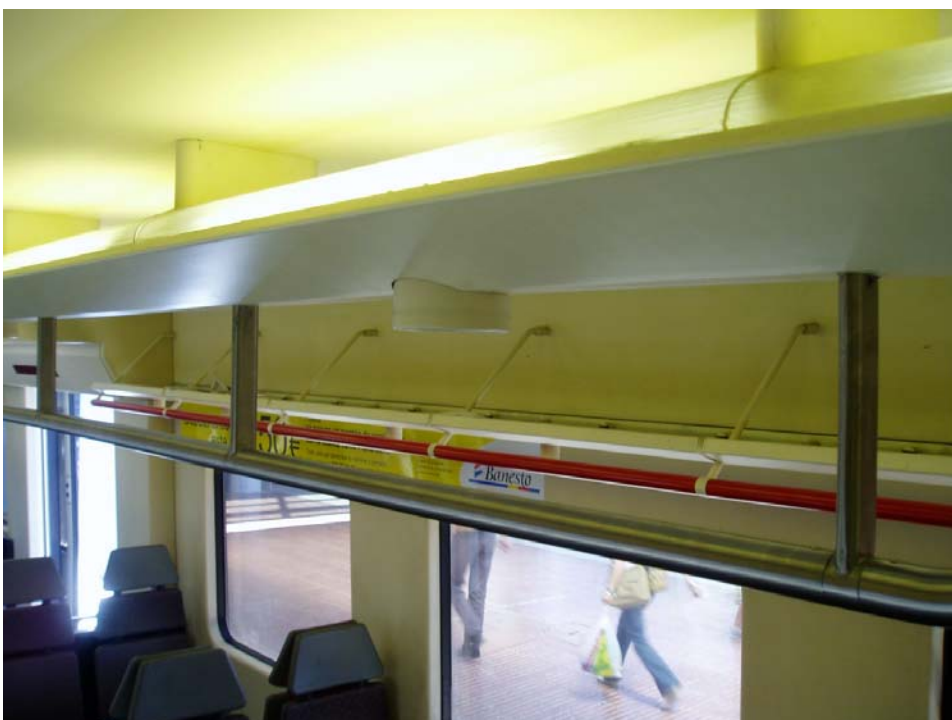
Si la ubicación del explosivo fuera la balda portaequipajes, **el volumen del objeto explosivo no sería, esta vez, relevante**, una mochila no llamaría la atención dejada en el portaequipajes, pero tampoco es descartable un elemento menor allí dejado. Diferente sería en el caso de haber sido introducido en los otros lugares indicados aunque me parecen menos probables.

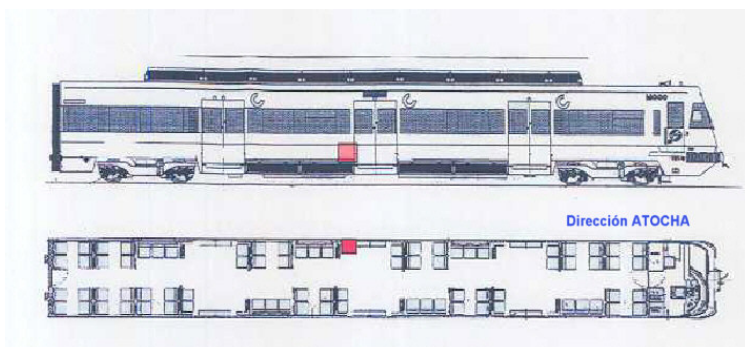
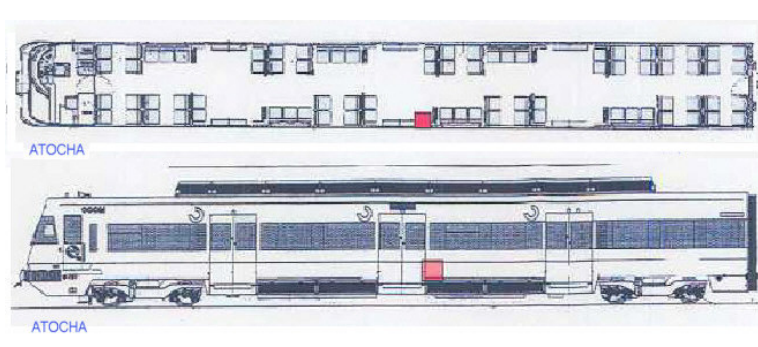
En este ocasión las imágenes de las que se dispone son de muy mala calidad. En cualquier caso se aprecia que el mayor daño, con mucha diferencia se produce en el lateral izquierdo del vagón (esto sólo se repite en el vagón 5 de El Pozo). En el lateral derecho sólo se aprecia un ligero abombamiento de las paredes. En el izquierdo, parece que ha desaparecido **la mitad inferior de la pared**, y la superior está abombada hacia arriba en toda la zona que iría desde las puertas 2 y 3. Parece más afectada la zona cercana a la puerta 2. En la fotografía de la derecha se observa que hay una afectación del techo en esa misma zona, que parece muy abombado y con las estructuras de disipación del calor del frenado levantadas. Grosso modo, y pese a la mala calidad de las imágenes, parece corresponderse con la ubicación tanto longitudinal, como en altura de lo expresado en el Auto.

Hay que llamar la atención, también, de que el área de destrozos máximos que se describe en el Auto es superior al de otros vagones (10 metros, en vez rondar los 6 m). Curiosamente este mayor área de desperfectos descrito no se acompaña por una crater de mayores dimensiones en el suelo (1 x 0,5m), mientras en el resto siempre se habla de diámetros de 0,8 m). Aunque la calidad de las imágenes es mala, visualmente, tampoco se aprecia que los efectos longitudinales sean mayores. Por otra parte, en la descripción que recoge el Auto, de los daños en este vagón se cometen varios errores, como confundir el lateral derecho con el izquierdo, y no hacer mención a los destrozos en el techo, la confusión en el las puertas afectadas, lo que lleva a pensar que los 10 m. citados de daños tampoco son reales.

De hecho, la descripción de daños vistos en el exterior son prácticamente iguales a los descritos en el vagón 4 de Atocha, y 1 de Téllez. Y desde luego, mucho menores que los que se ven en los vagones 5 y 6 de este mismo tren. También parecen menores que los que se veían en los vagones 5 y 6 de Atocha donde ambas paredes estaban afectadas y los daños en el techo eran mayores (incluso en el caso del vagón 6 de Atocha que también era cabeza tractora y contaba con los disipadores del sistema de frenado)

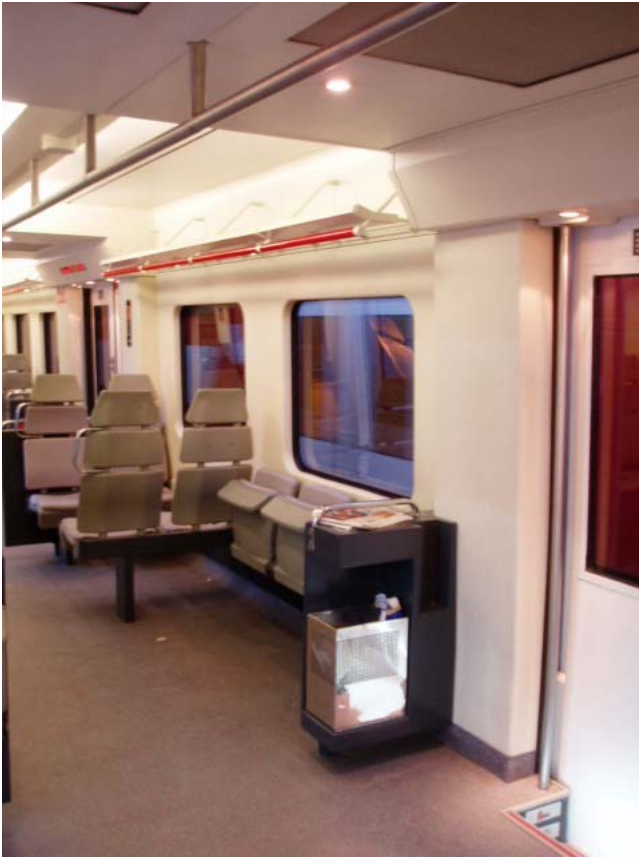
Respecto al interior del vagón: el primer tramo que se ve en la foto desapareció tras la explosión. Según el Auto la ubicación del explosivo estaría delante la papelera. En este caso podría aplicarse lo ya, especialmente para los vagones 5 y 6 Atocha, respecto a la utilización de la papelera, o una posible ubicación alternativa bajo los asientos que se ven detrás de ella.

Llegando a conclusiones semejantes: posible necesidad de un objeto de volumen pequeño disimulable, adherido magnéticamente o por adhesivo.

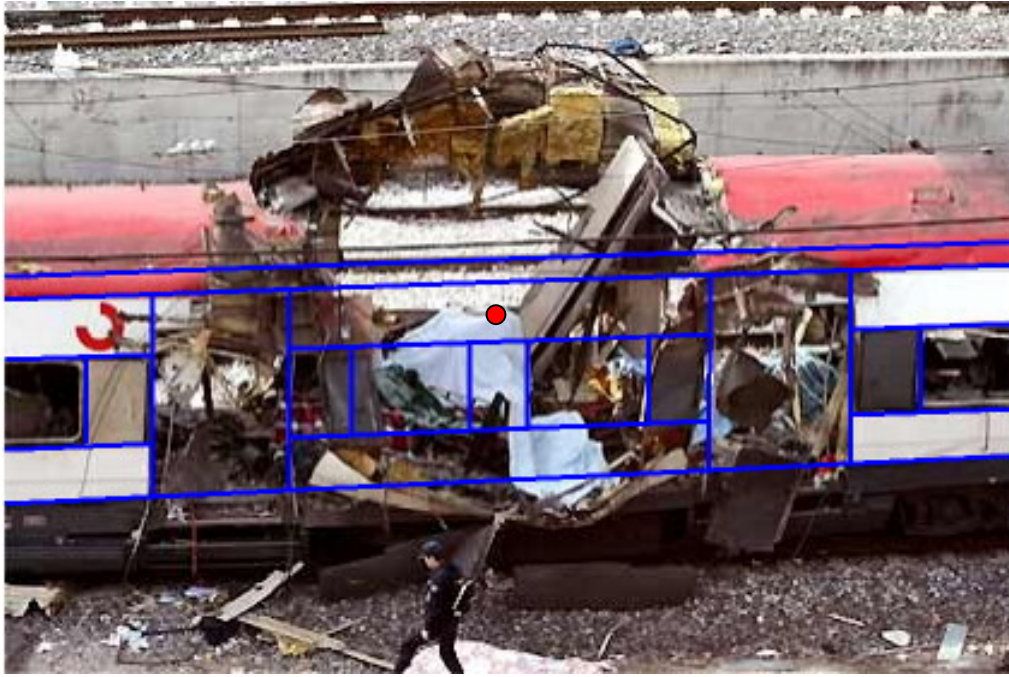
Télez – vagón 5 – lateral derecho

La afectación de daños que vemos en este caso se produce en una zona equidistante de las puertas 1 y 2. Toda la parte superior de la pared del lado derecho ha desaparecido. La inferior está completamente aplastada. Los daños en el techo son enormes, y desde el costado derecho del tren la impresión que se produce es de una enorme bola cuyo centro estaría elevado en el vagón. En la pared del costado izquierdo (foto de abajo) del vagón se produce una sensación semejante pero inferior en su intensidad, puesto que el techo permanece unido al resto de pared superior. En este lateral, la parte superior de esta pared parece claramente más abombada hacia arriba, de lo que está la parte inferior.

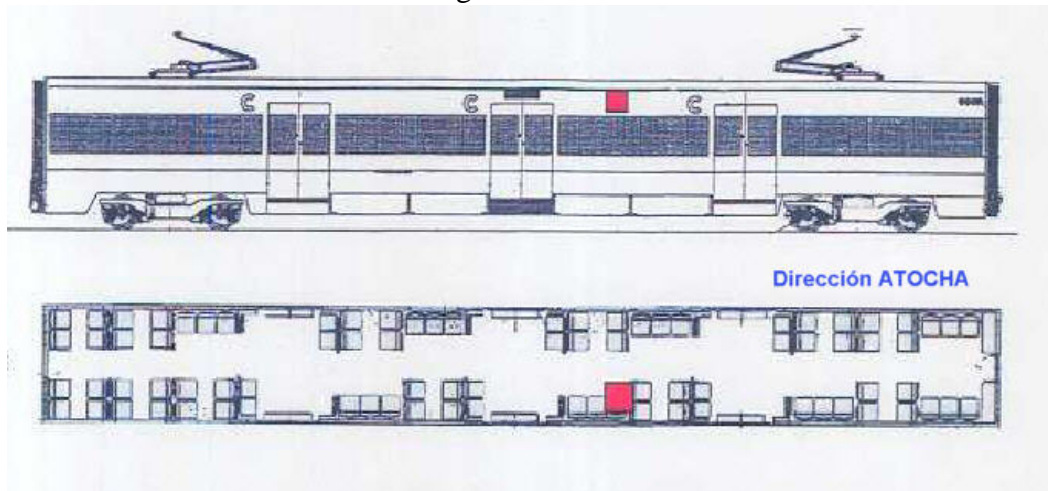
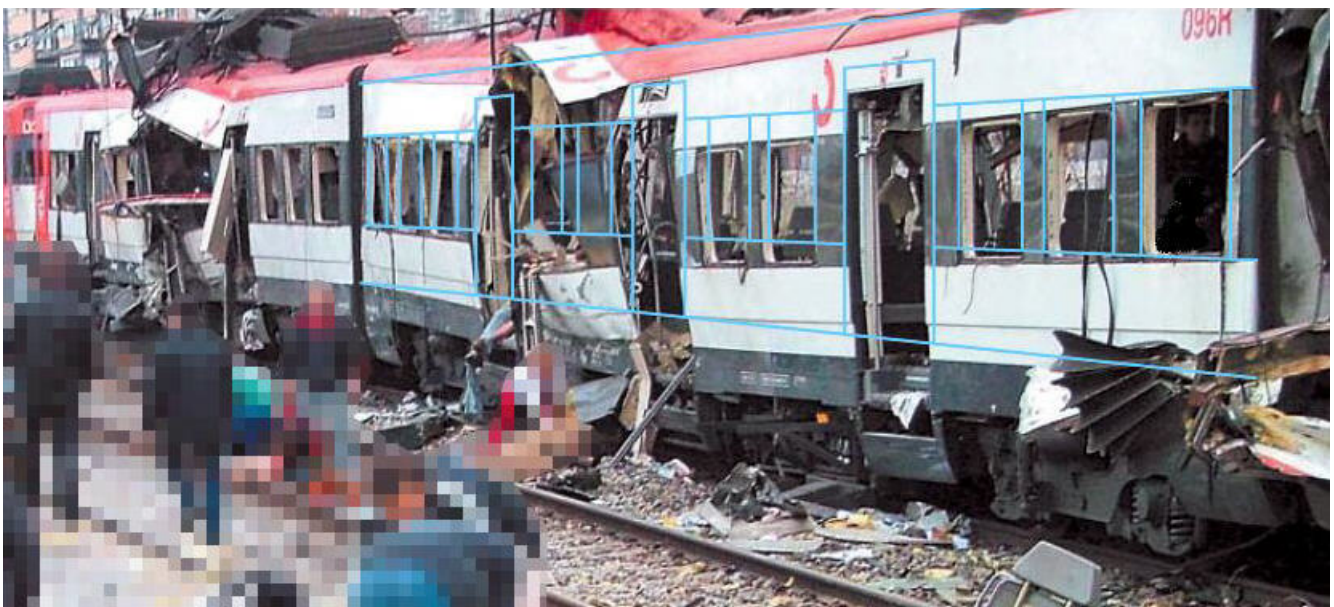
Télez – vagón 5 – lateral izquierdo

Se trata de un vagón NO tractor, por lo que la comparación podría intentarse con el vagón 5 de Atocha. En este caso los daños parecen similares salvando las diferencias de ubicación (cerca del techo aquí, y en el suelo en aquel). En ambos casos se ha afectado gravemente techo y ambas paredes.

Por posición del artefacto podría compararse con el vagón 1 de Téllez, y con el 4 de Santa Eugenia. En ambos casos, los daños parecen muy superiores en este vagón. No sólo en el techo, lo que vendría explicado en parte por que los otros vagones son cabezas tractoras y cuentan con el refuerzo de los sistemas de disipación del frenado; sino también en los laterales del vagón. Por tanto, habría que buscar una explicación en una explosión más potente en el caso de este vagón.

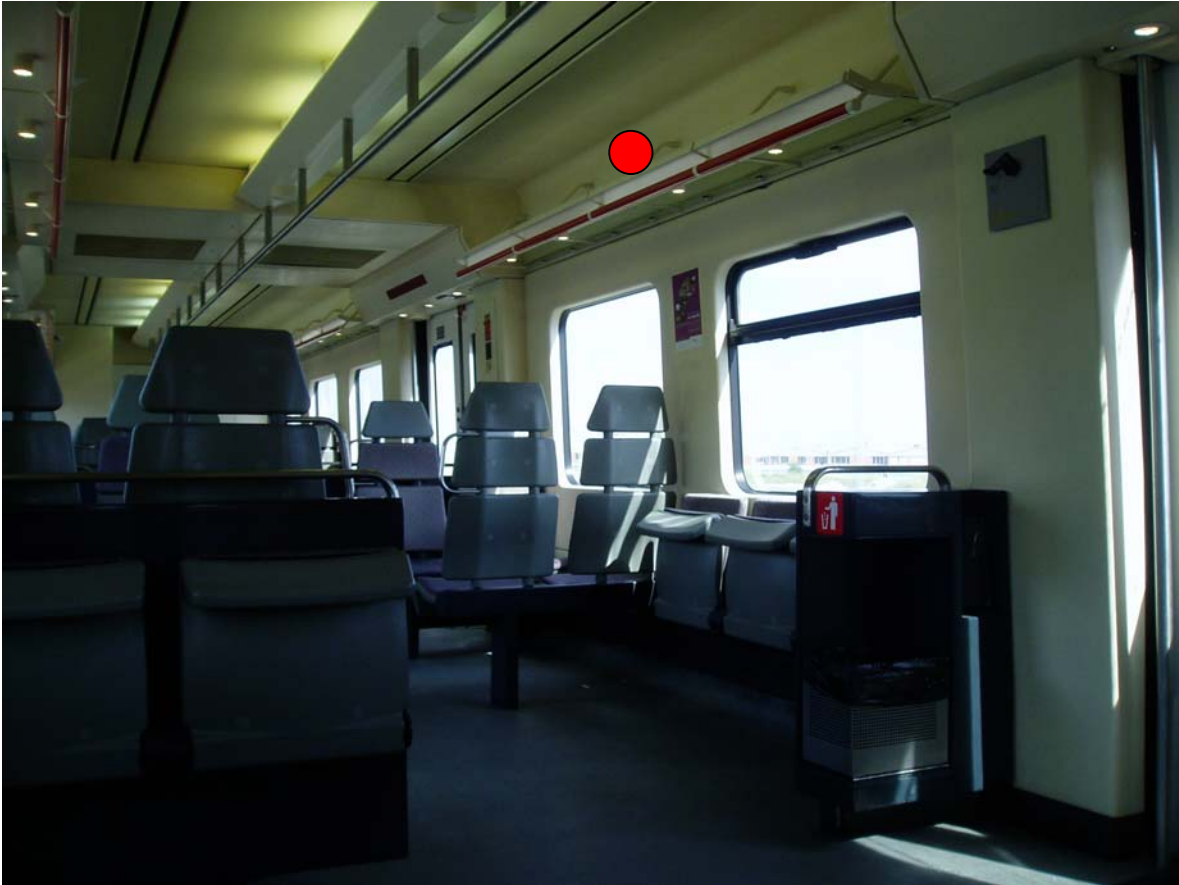
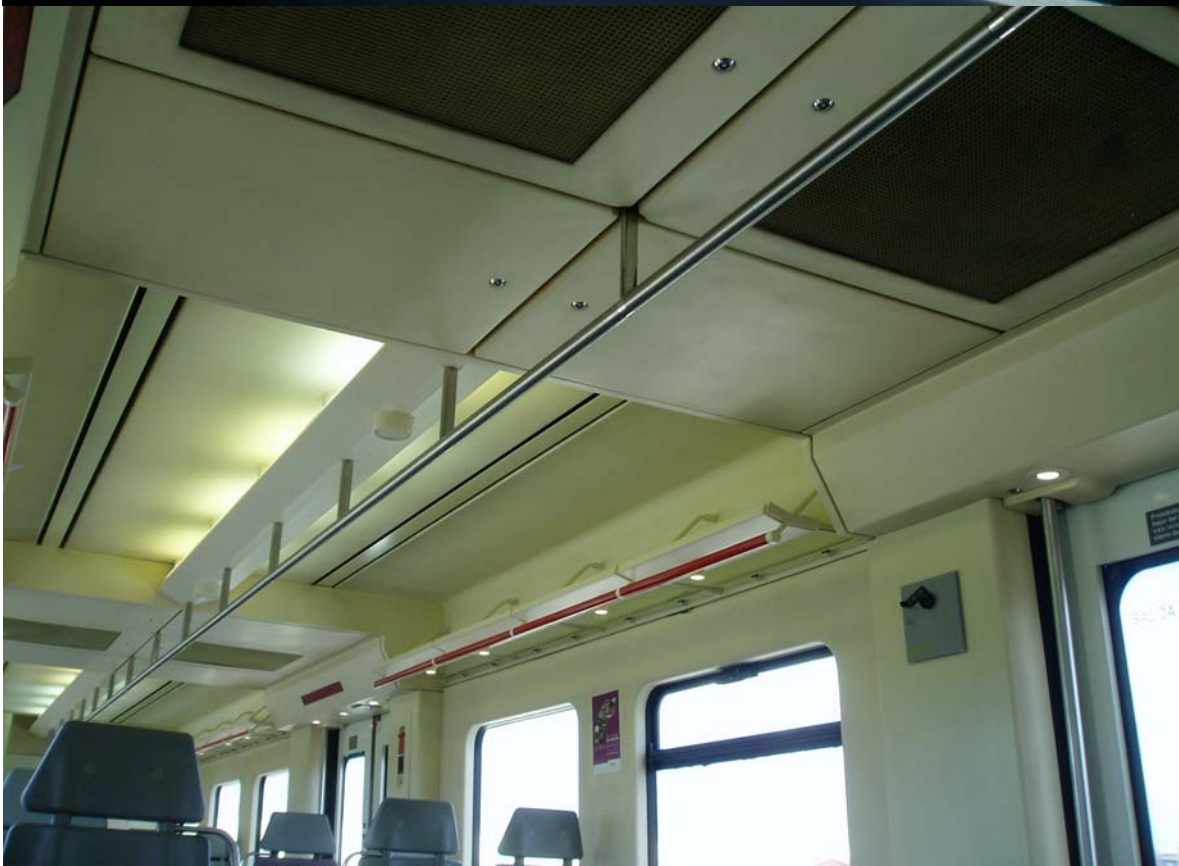
Observando el interior de los trenes parece que la ubicación dada confirmaría que la única posibilidad de colocación fuera sobre la balda portaequipajes. En esta ocasión en el centro de la misma, mientras que en el vagón 1 de Atocha estaba junto a la puerta. Ningún elemento suficientemente cercano parece desmontable. Por otra parte la colocación de cualquier objeto en ella parece natural, no llama la atención y nadie queda identificado en relación a ella como su propietario, por tanto es fácil abandonar allí cualquier objeto. No existe limitación en el tamaño y podría consistir en cualquier cosa. Señalar también, que generalmente hay mucho espacio libre en ellas.

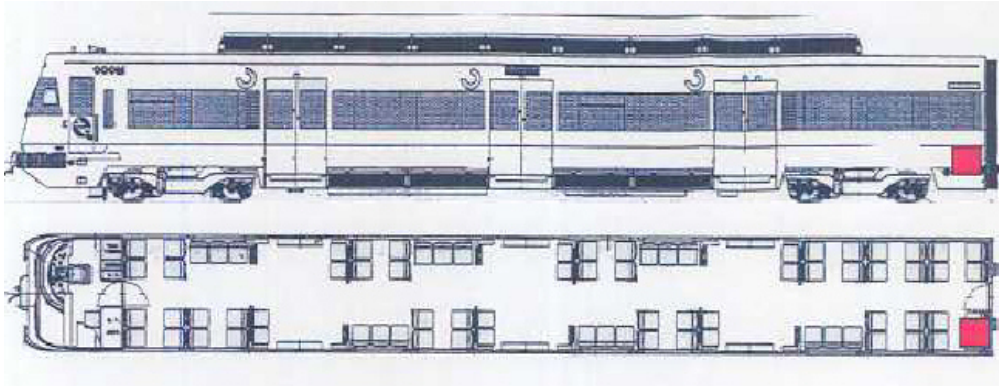
En este caso los daños observables son enormes. Se localizan entre la puerta 1 y la cabeza del vagón. Ambos laterales del vagón han desaparecido en toda la zona indicada. El techo del vagón se ha levantado como sobre unos goznes situados sobre la puerta 1.

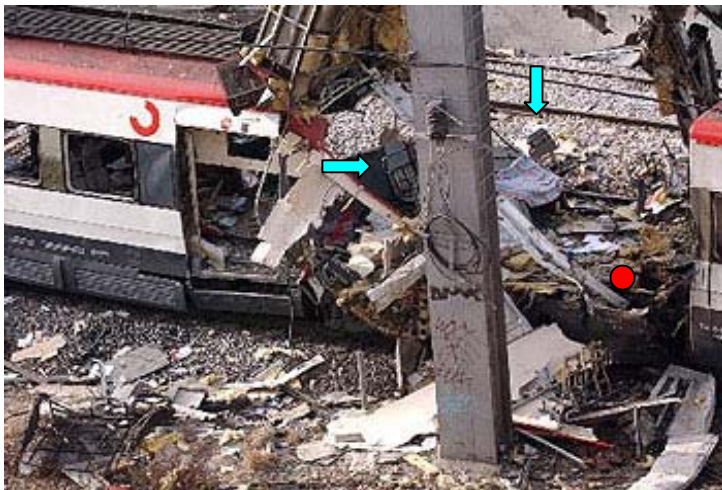
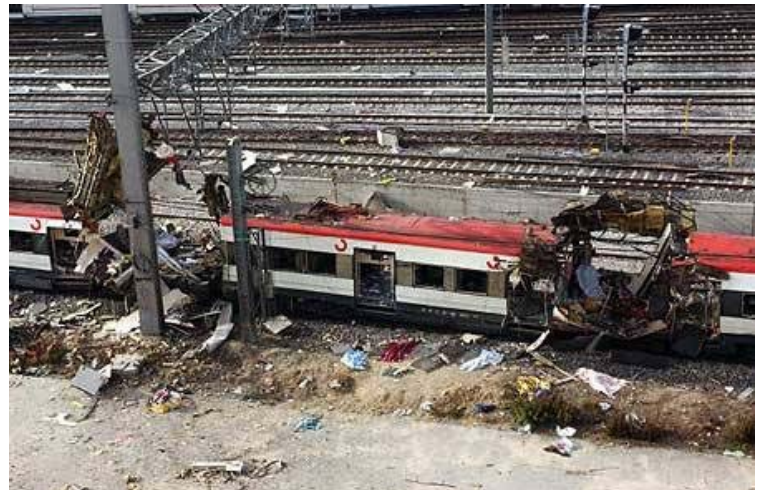
Con las imágenes que se ven es difícil concretar la posición del explosivo, porque apenas quedan restos materiales apreciables en la zona. Sin embargo, una observación detallada de de permite observar los restos del que sería el segundo grupo de asientos del lateral izquierdo del vagón (flechas azules), mientras que el primer grupo de ese lado habría desaparecido. En el lateral derecho no se observan restos de ningún asiento desde la cabecera hasta la puerta 1. Por tanto podría considerarse que la posición de la bomba estaría en el lateral derecho del tren, y en la zona más próxima a la cabecera (la más alejada en diagonal a los restos de asientos que quedan en el lateral izquierdo). Esta ubicación podría confirmar la que da el Auto para este vagón, en la primera fila de asientos del lateral derecho del vagón.

Es difícil intentar una comparación de daños entre este y el resto de vagones, puesto que la ubicación del explosivo al principio del vagón, en el que se juntan la paredes de principio y final de dos vagones, provocó un efecto direccionador de la explosión muy grande,

Aún así habría que estudiar más en detalle los daños. Nos encontramos con una cabeza tractora en la que pese a mayor fortaleza del techo, este parece haberse evaporado. Sin embargo hay que matizar la afirmación: Cuando se ve el dibujo del tren, se observa que al comizo del vagón el techo carece de ese refuerzo, y que es justamente ese el tramo que se ha levantado por efecto del direccionamiento de la explosión.

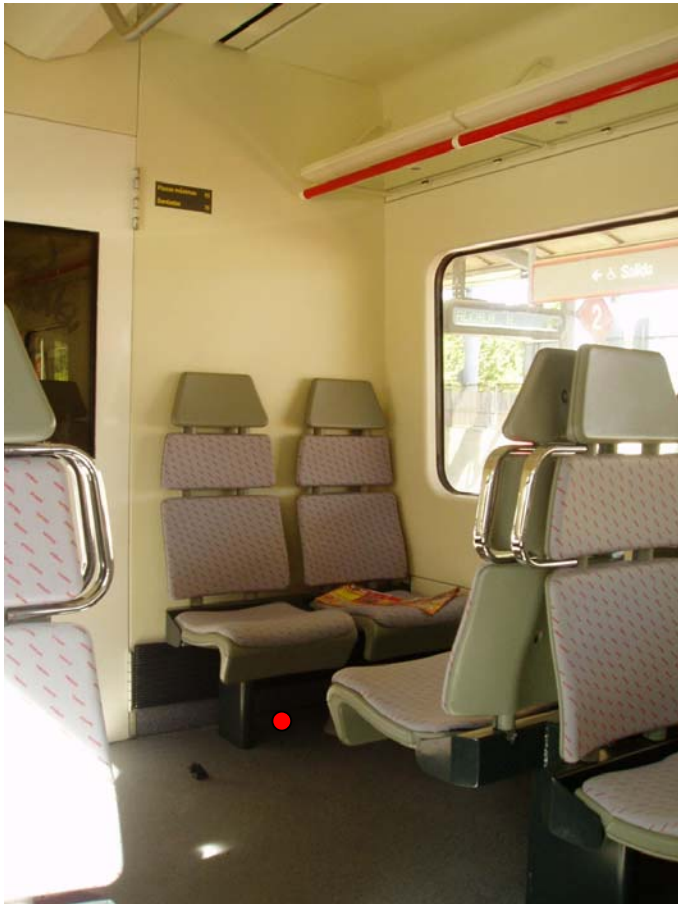
Esta sería la ubicación dentro del vagón. El Auto dice que la ubicación del artefacto sería bajo el primer asiento del costado derecho del tren. Sin embargo, al mirar la descripción de los daños, el cráter descrito en suelo más pequeño de los encontrados (0,70 x 0,40), lo que parece cuadrar mal con los daños masivos producidos en el resto de la estructura, y con el hecho de que, en esa ubicación, el asiento podría haber tenido algún efecto confinador del artefacto.

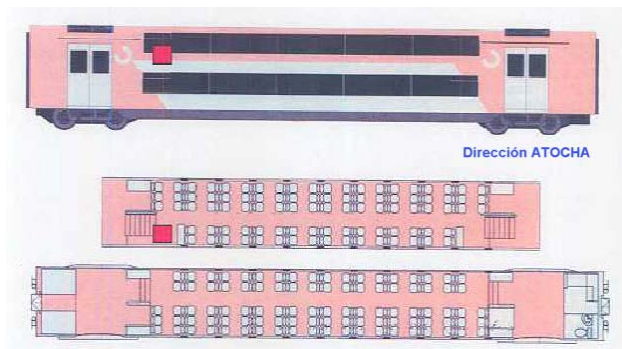
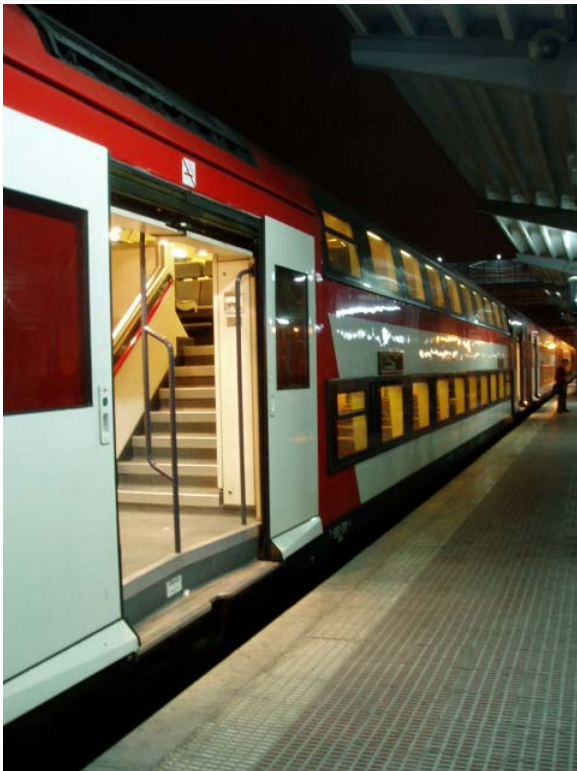
En la foto de la izquierda se ve que ha desaparecido la pared derecha del vagón entre la zona más cercana a la puerta y la segunda ventana (sólo ha desaparecido la primera ventana). En la foto de la derecha se ve que la pared la izquierda se mantiene, aunque el interior está hueco, lo que indicaría que el artefacto estaba más cercano al lateral derecho del vagón. El techo ha desaparecido en esa misma extensión, y se intuye que el suelo que separa ambos pisos del vagón también ha desaparecido. En esa zona lo que hay en la escalera de acceso a la parte superior del vagón y el descansillo. Como se ve tanto en el plano como en la fotografía de abajo. Se intuye que toda la estructura interior del vagón ha desaparecido en toda esa zona. Se confirma en este caso, tanto los daños descritos en el Auto como la posible ubicación del artefacto. Las dimensiones de los daños observados desde el exterior parecen también más reducidos que en el vagón 5 de este tren, el único con el que por sus características es posible comparar.

Ahora bien, parece necesario remarcar que nuevamente un vagón 4 parece tener menos daños que el vagón 5 de su respectivo tren.
