ESTUDIO SOBRE LA POSIBLE UBICACIÓN DE LOS EXPLOSIVOS EN LOS TRENES DEL 11-03-04 (I)

ATOCHA

ATOCHA - VAGÓN 1:

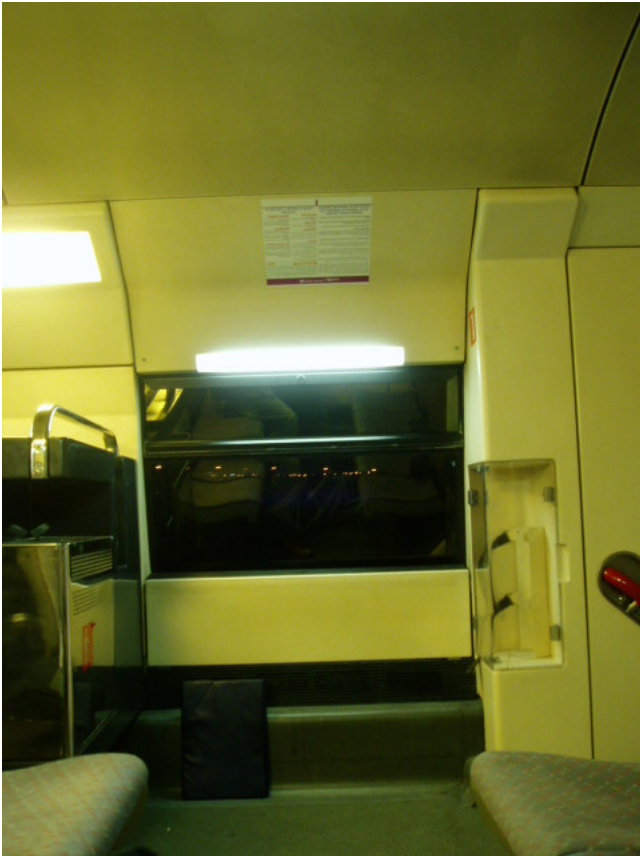
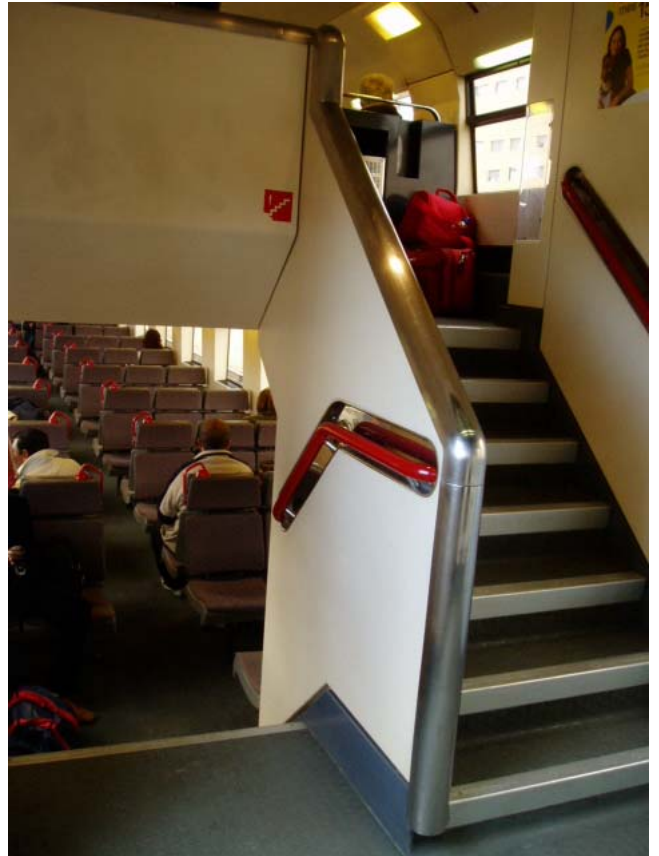
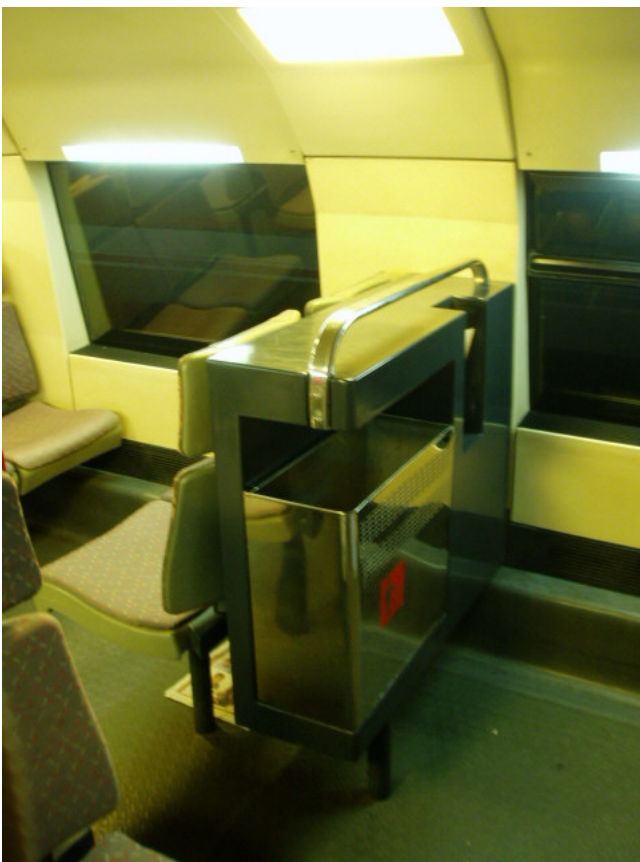
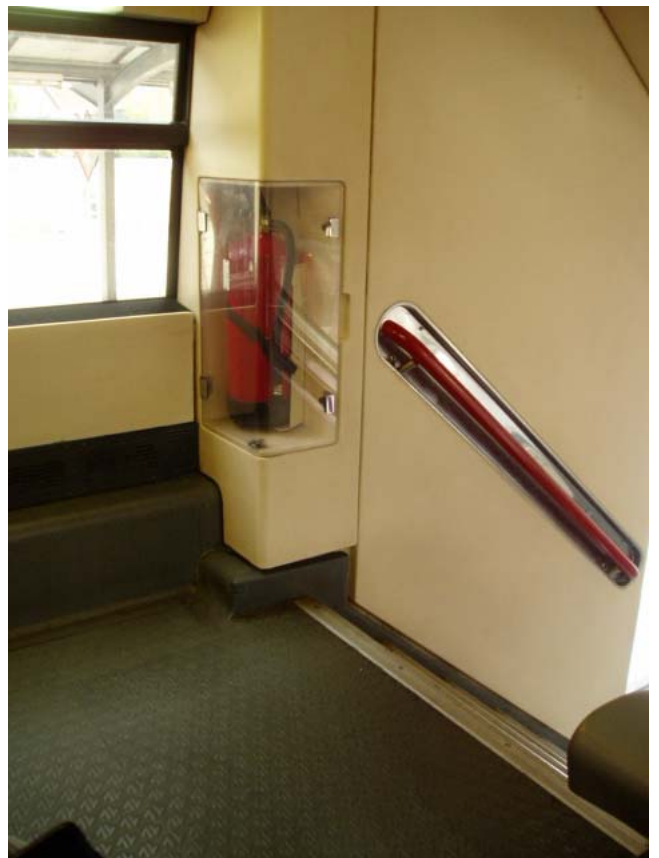
La carpeta del suelo tiene unas dimensiones de 25x33 cm

En las cuatro imágenes del interior del vagón en la zona del descansillo nada más subir las escaleras se observan los elementos que se encuentran nada más subir las escaleras. En las primeras fotos se puede apreciar una carpeta (de 25x33 cms), y una bolsa de viaje grande de grandes dimensiones en la zona en la que debía estar el explosivo según la versión oficial. Es usual que esa zona se utilice para dejar este tipo de bultos, puesto que estos vagones carecen de ningún espacio especial para ello (carecen de balda portaequipajes). Además los vagones son bastante angostos porque maximizan el aprovechamiento del espacio. Viajar con bultos grandes es complicado cuando los vagones van muy llenos (en el análisis del vagón 5 puede verse una imagen general del interior de la parte superior del vagón). Ningún objeto depositado en esa zona llama la atención. Es decir, esta vez no la ubicación del explosivo no condiciona su volumen.

La primera foto del interior mostraría todo el área afectada, algo que se puede comprobar con las fotos tomadas del exterior. Por tanto estamos ante un área de afectación máxima reducida longitudinalmente, lo que parece señalar una menor potencia de carga comparado con lo que se verá en el vagón 5. Sin embargo, la estructura del vagón en dos pisos, la endeblez del suelo, y el máximo aprovechamiento del espacio, probablemente produjo muchos daños en las personas.

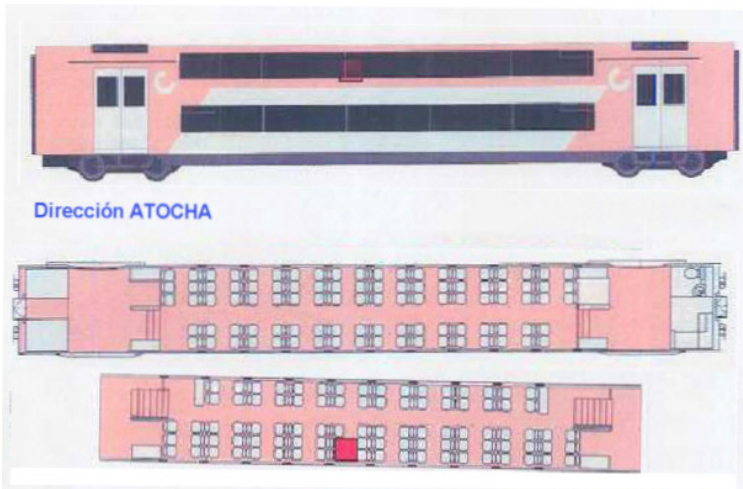
Una amplia parte del techo del vagón en su zona central ha desaparecido. Observando el diagrama del vagón, y las fotos del vagón intacto que aparece en el estudio correspondiente al vagón 4, podemos ver que los vagones tienen 10 ventanas. Viendo los efectos en este vagón, observamos que ha desaparecido toda la estructura del piso superior del vagón en su lateral izquierdo, desde la tercera ventana empezando por la cabecera, hasta la sexta ventana, ambas incluidas (quedan las 4 últimas), es decir, han desaparecido 4 ventanas completas. El centro de esta zona estaría entre la 4 y 5 ventana, lo que si contamos en el diagrama nos confirma la fila de asientos 9 y 10 que afirma el Auto.

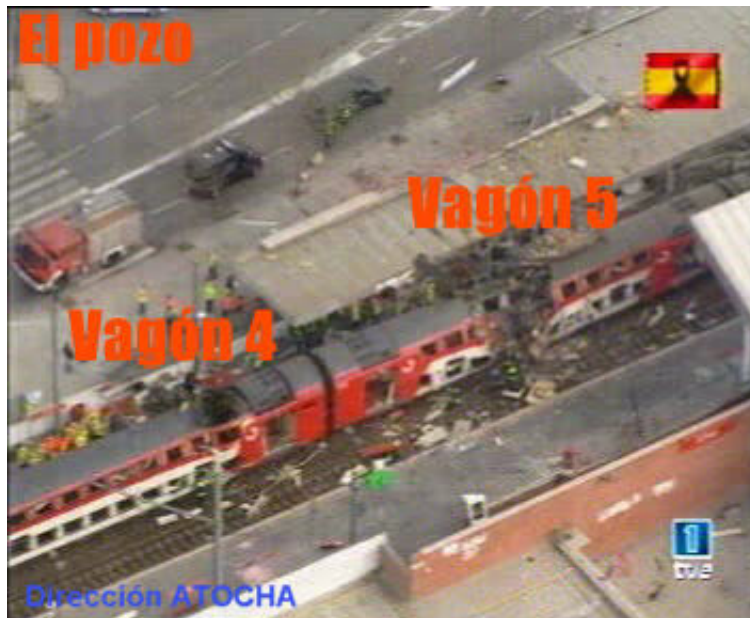
La afectación es mayor en el lado izquierdo del vagón que en el derecho, donde, a través del hueco del vagón, aún se pueden apreciar dos ventanas. Así mismo, parece que parte de las estructuras de la pared inferior del vagón aún se mantiene, aunque abombada hacia fuera. Se confirmaría nuevamente lo afirmado por el Auto, al ubicar la explosión en el piso superior y en la zona izquierda del vagón. Recordar que esta ubicación en el lateral izquierdo de un vagón sólo se repite en el vagón 5 de.

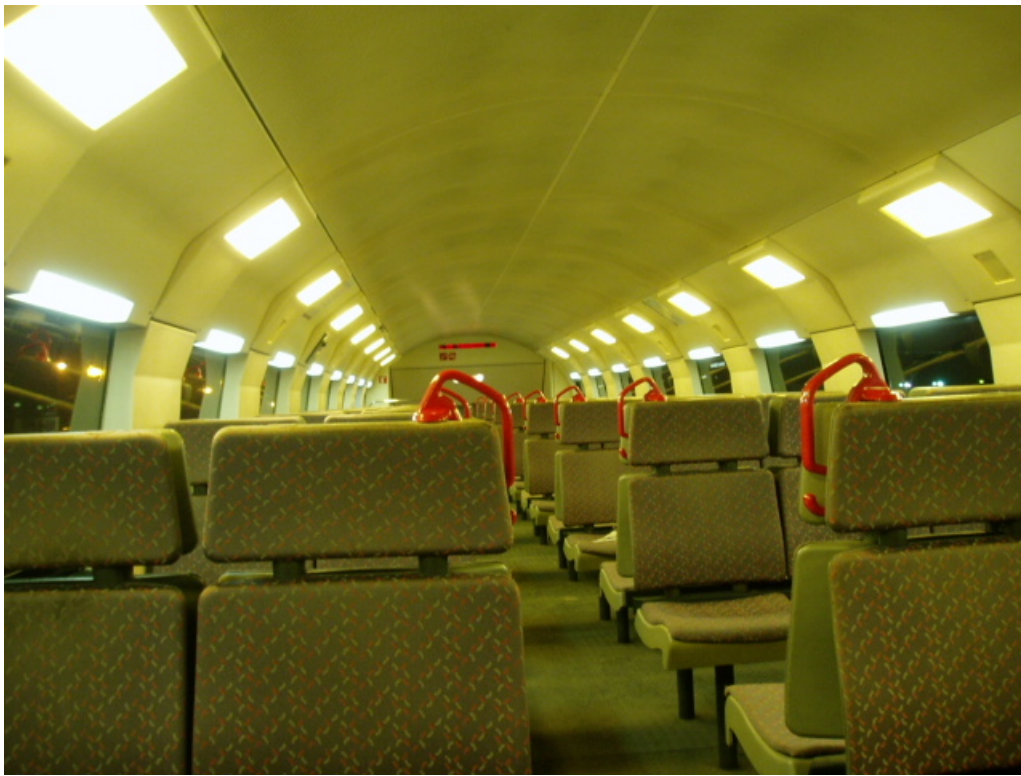
En la foto se puede ver una imagen general del interior del vagón en su piso superior. Se puede ver la angostura del pasillo central y la ubicación de asientos: un ala de dos-dos enfrentados, y en el otro 3-3 también frente a frente.

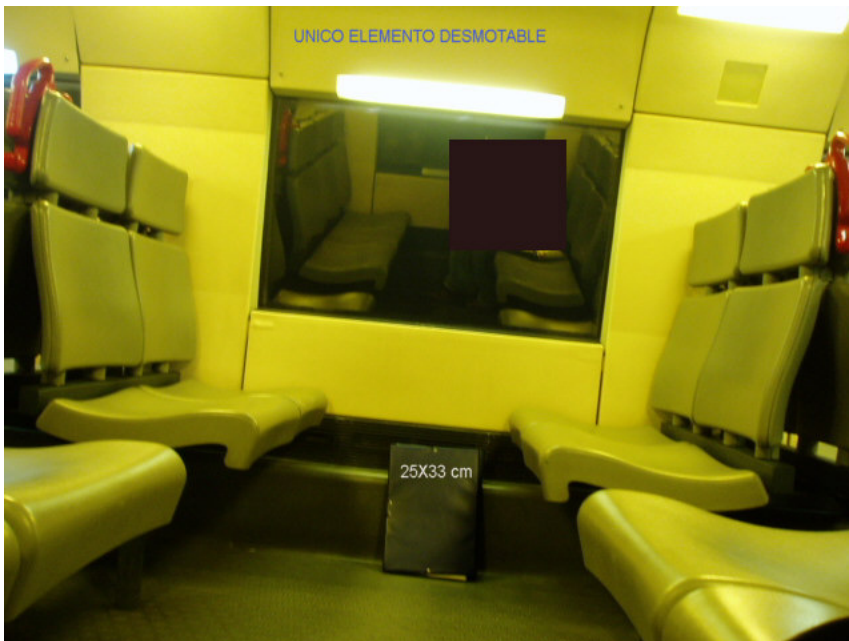
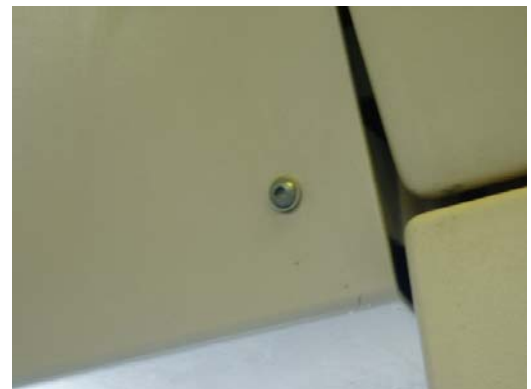
En principio, por tanto el único lugar accesible con facilidad para ubicar un explosivo sería bajo los asientos. Sin embargo, aunque no es un condicionante absoluto, parece mucho más sencillo si el artefacto es de

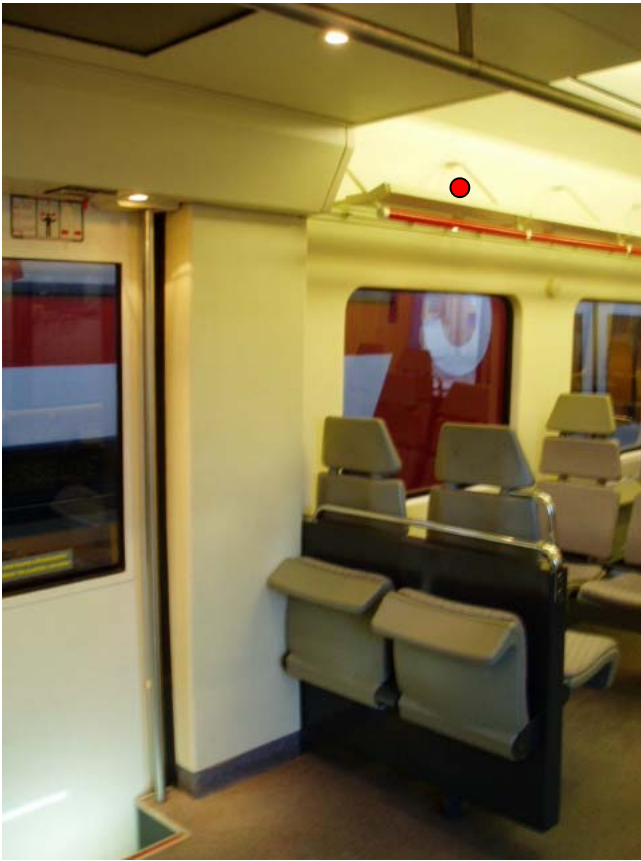
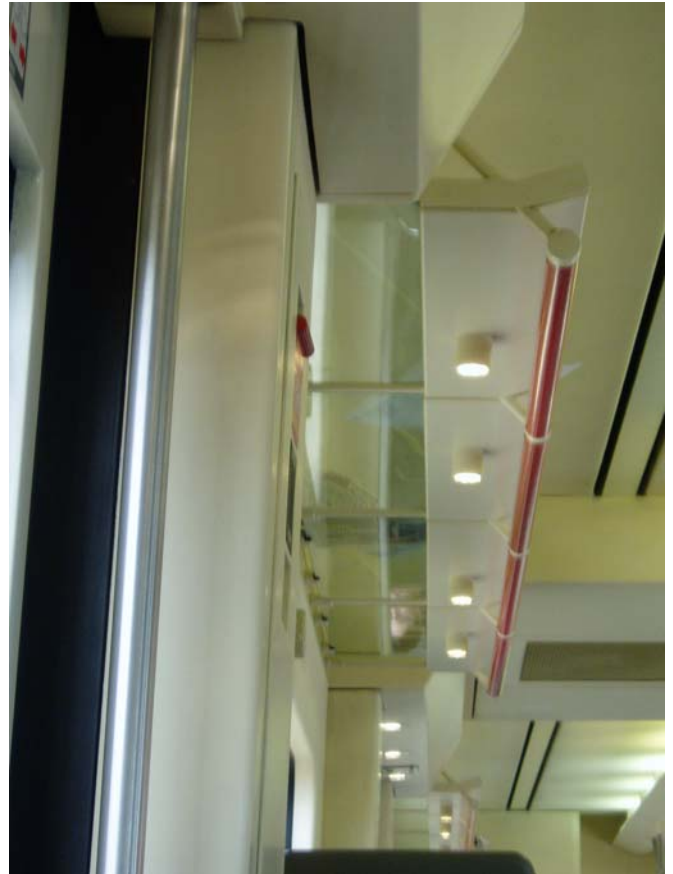
Mirando el interior del vagón en las zonas correspondientes a la zona de ubicación del explosivo observamos que la balda es de material transparente. Que los únicos elementos desmontables cercanos son la parte que contienen los elementos de refrigeración que se encuentran en la zona que está inmediatamente encima de las puertas.(ver foto en el vagón 1 de Téllez), Pero viendo los efectos exteriores, puede descartarse en este caso la ocultación ahí, puesto que los daños en el techo están claramente alejados de la zona situada sobre las puertas. El otro elemento desmontable sería la banda de iluminación que corre por el centro del vagón longitudinalmente, por encima de la barra de sujeción para los pasajeros (ver foto en el vagón 1 de Téllez), pero también habría que descartar esta ubicación puesto que ésta discurre por el centro del vagón y los efectos parecen claramente desplazados hacia el lateral derecho del vagón.
