ESTUDIO SOBRE LA POSIBLE UBICACIÓN DE LOS EXPLOSIVOS EN LOS TRENES DEL 11-03-04 (I)

ATOCHA

ATOCHA - VAGÓN 1:

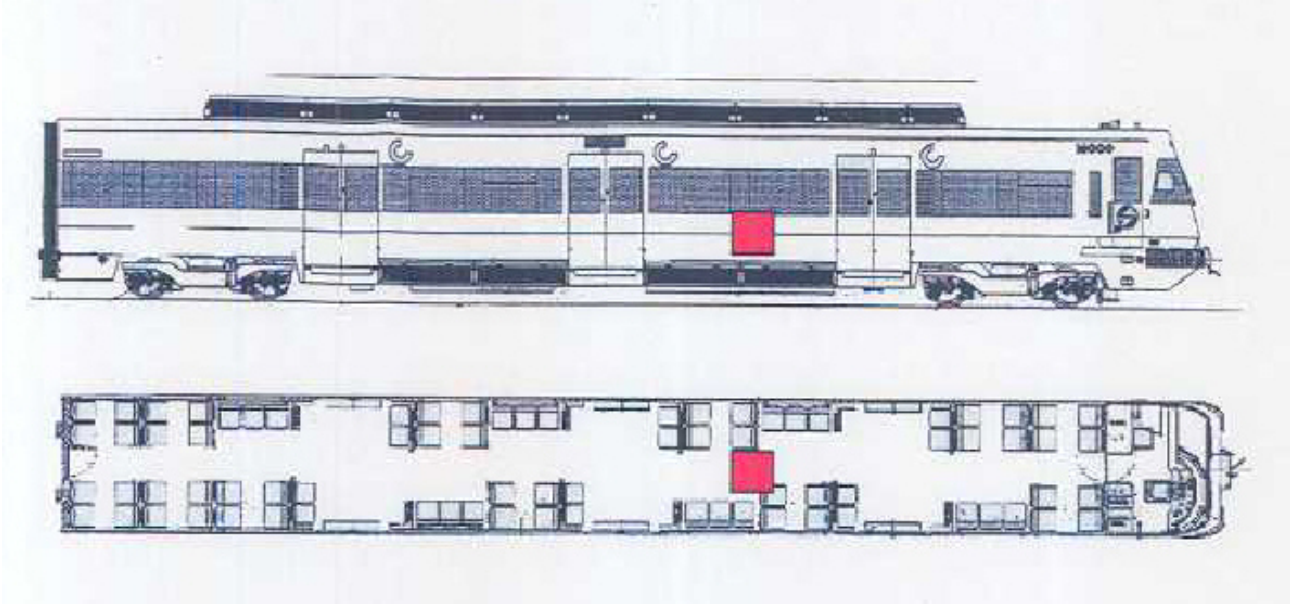
Ubicación: Suelo del pasillo, entre puertas 1 y 2, aproximadamente en el centro del vagón.

Presencia de cráter en suelo: Cráter IRREGULAR de aprox. 1 m de diámetro.

Los daños que observamos se producen entre las puertas 1 y 2. Vemos el lateral derecho abombado en esa zona, y graves destrozos en el techo del vagón: los sistemas de resistencia de frenado del techo están muy afectados. No hay fotos del lateral izquierdo, por lo NO se puede confirmar si los daños en aquella zona son similares.

En cuanto a la altura de la posible ubicación del explosivo, puede darse por buena que estuviera apoyada en el suelo. En la fotografía no hay elementos para poner en duda la cuestión. De hecho, parece que hacia el centro de la parte inferior de la pared se hubiera roto. A grandes rasgos se confirma visualmente el informe que aparece en el Auto en cuanto a destrozos y ubicación de la bomba cuando es detonada por el TEDAX. **(Otra cuestión es dónde podría ir originalmente)**

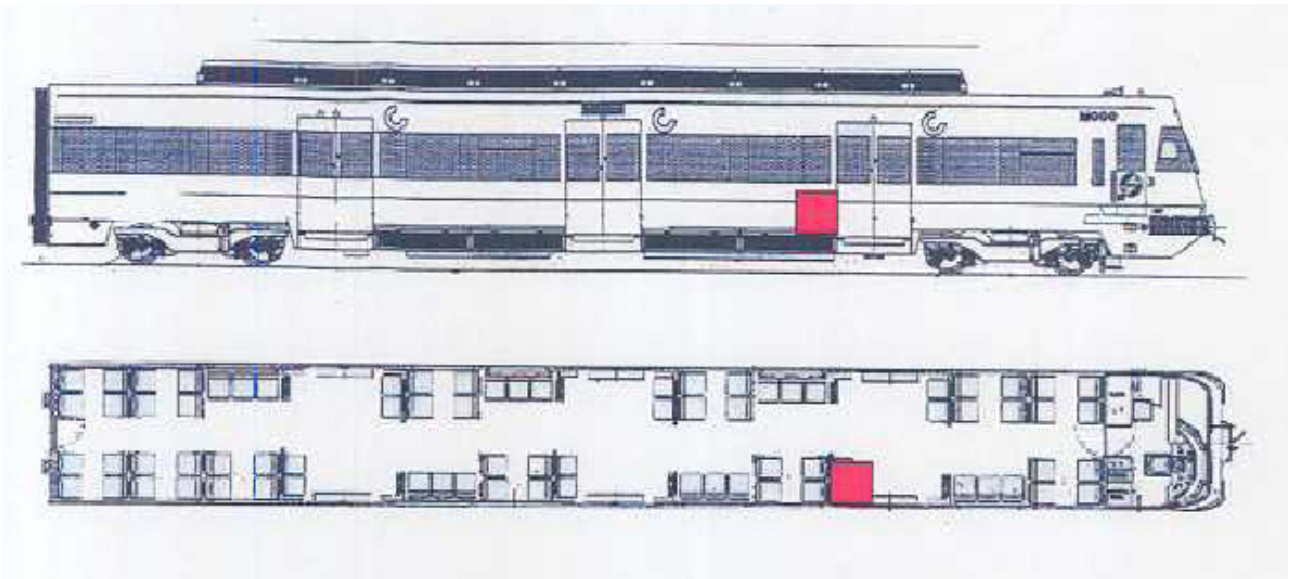
ATOCHA - VAGÓN 4

Ubicación: Plataforma de acceso de la 1ª puerta del vagón. Debajo de los asientos plegables situados en el costado derecho del vagón, a la izquierda de la puerta según se accede al vagón.

izquierdo pero en comparación los daños son muy semejantes. Puesto que estructura del vagón y daños son semejantes, se puede concluir que las diferencias se deben a una diferente ubicación del artefacto. En este caso, el explosivo estaría verosímelmente a ras de suelo, pero más próximo al lateral derecho que en el vagón 1. Lo que confirmaría la ubicación señalada en el Auto

Establecida esta semejanza de 6 metros lineales que da el Auto, al proceder a hacer una comparación visual, encontramos que los daños son mucho menores en este vagón que en los vagones 5 y 6 de este mismo tren (Ver fotos en páginas posteriores), puesto que se observa afectación en la pared derecha en menos de la mitad del espacio que va entre las puertas 1 y 2 del lateral. Por la ubicación del artefacto, también podría compararse también con el vagón 4 de Téllez, curiosamente, a pesar de la mala calidad de las imágenes de éste último, parece que hay mayor coincidencia en los daños, mientras que el Auto señala una mayores daños que en el resto.

Por tanto, podríamos concluir, que hay similitudes de daños con el vagón 1 de Atocha, y probablemente con 4 de Téllez, mientras que son mucho menores que en el 5 y 6 de Atocha.

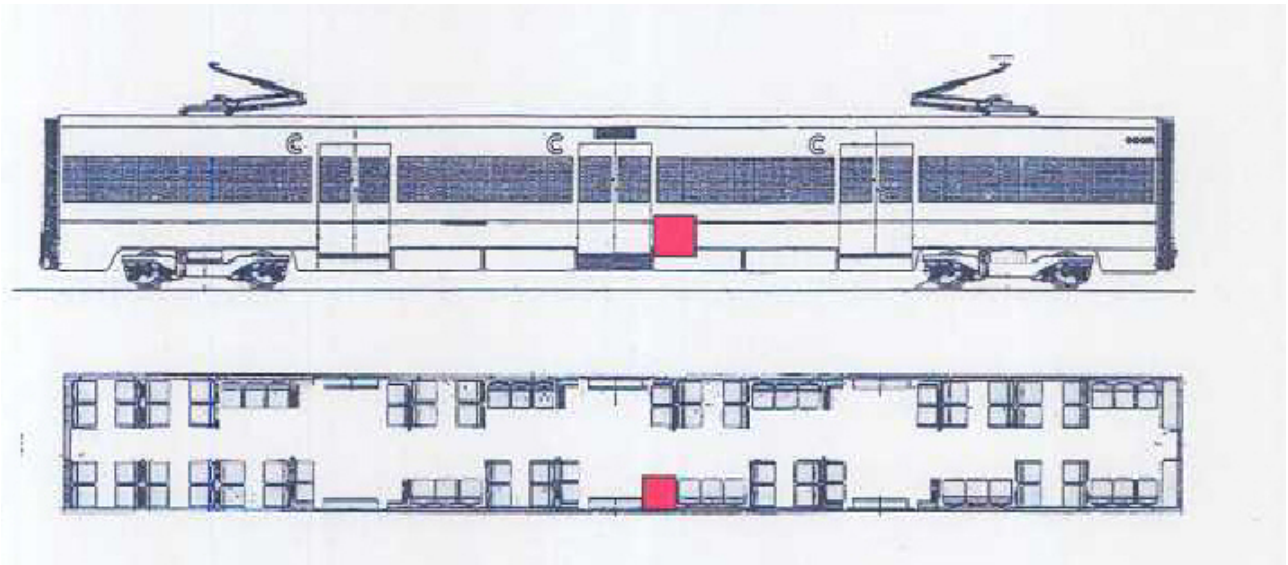
ATOCHA - VAGÓN 5:

Ubicación: Plataforma de acceso de la puerta central del vagón (2ª puerta), junto a la papelera situada a la derecha de dicha puerta.

Comparándolo con el vagón 1 que nos sirve de test, vemos que afecta a ambas paredes por igual (a diferencia de lo que ocurría en el vagón 4) pese a que según el Auto, la carga estaba adosada a la de la derecha y no centrada como en aquel. Esto podría hacer pensar, de nuevo, en una ubicación centrada en el vagón, sin embargo, hay que hacer notar que los daños son mucho mayores en este vagón que los producidos en el nº 1, no sólo en los laterales, sino también en el techo (sólo en parte explicable por su mayor debilidad), y por el cráter descrito en el suelo (1 x 1,30m, frente a 0,80m de diámetro). **Por tanto, todo parece indicar que más que una ubicación centrada en el vagón, la explicación de que afectase a ambas paredes estaría más en una mayor carga explosiva (la cuestión se entenderá mejor al hablar de los elementos internos del vagón).**

Por tanto, la mayor probabilidad es que el artefacto fuera de pequeñas dimensiones y que fuera adherido magnéticamente a la estructura metálica que contiene la papelera, o bien a la rejilla metálica negra que bajo los asientos da salida al sistema de calefacción. En cualquier caso estaríamos hablando de una carga explosiva mayor que en los vagones 1 y 4, y semejante a la del 6.

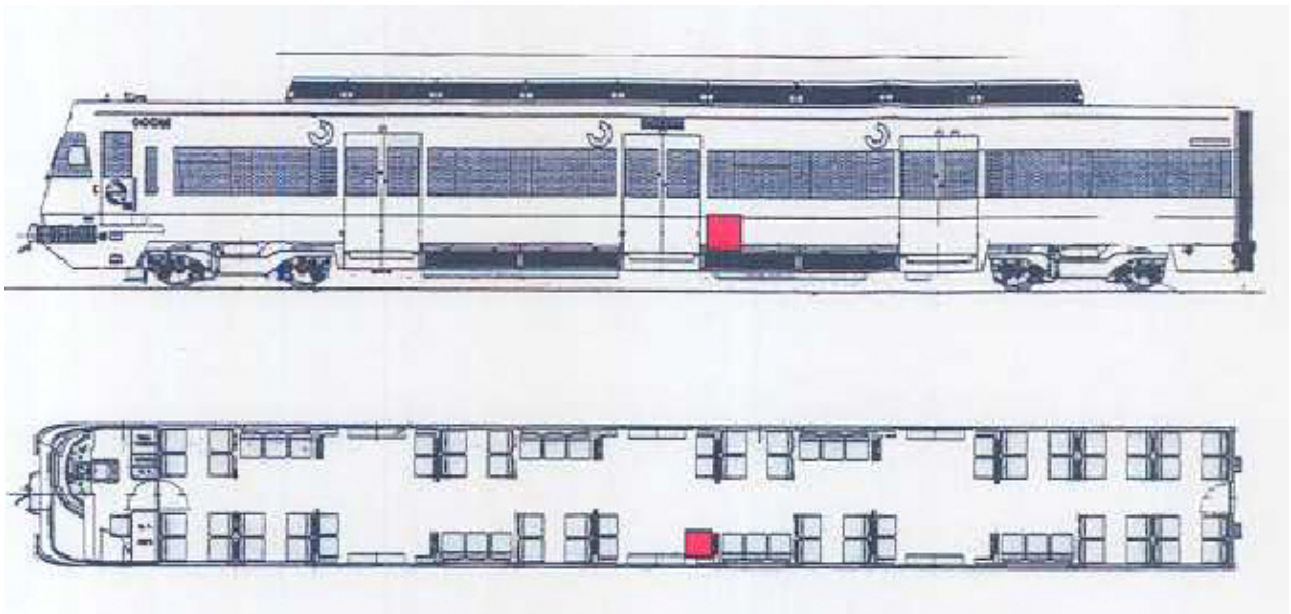
ATOCHA - VAGÓN 6:

Ubicación: Plataforma de acceso de la puerta central del vagón (2ª puerta), junto a la papelera situada a la derecha de dicha puerta.

Los daños se concentran entre las puertas 1 y 2, pero más cercana a la puerta 2. Toda la parte inferior de la pared lateral derecha que queda nada más entrar en el vagón por esa puerta ha desaparecido. En la fotografía de abajo se observa esa parte que se ha abierto desde la puerta 2 y se encuentra como girada sobre unos goznes que estuvieran cercanos a la puerta 1. En ese mismo área se observa que la parte superior de la pared está abombada hacia fuera, lo que indicaría que la explosión se produjo abajo. El techo se ve afectado claramente, ya que faltan en toda esa zona los elementos del sistema de resistencia del frenado, **algo que no aparece citado en el Auto.** Los daños en el lateral izquierdo del tren no se observan bien, pero parecen muy importantes, aunque

Comparando con el vagón 1 que servía de test, los daños en los laterales son aquí mayores, en el lado derecho se explicaría por haber explotado junto a esta la bomba, pero también en la izquierda y techo, lo que sólo puede explicarse por la potencia de la explosión.

Comparándolo con otros vagones semejantes y por estructura y posición del explosivo, los daños en laterales y techo son semejantes a los observados en el vagón 5, y la mayor diferencia de daños se produce con el vagón 4 y el 1 de este mismo tren.

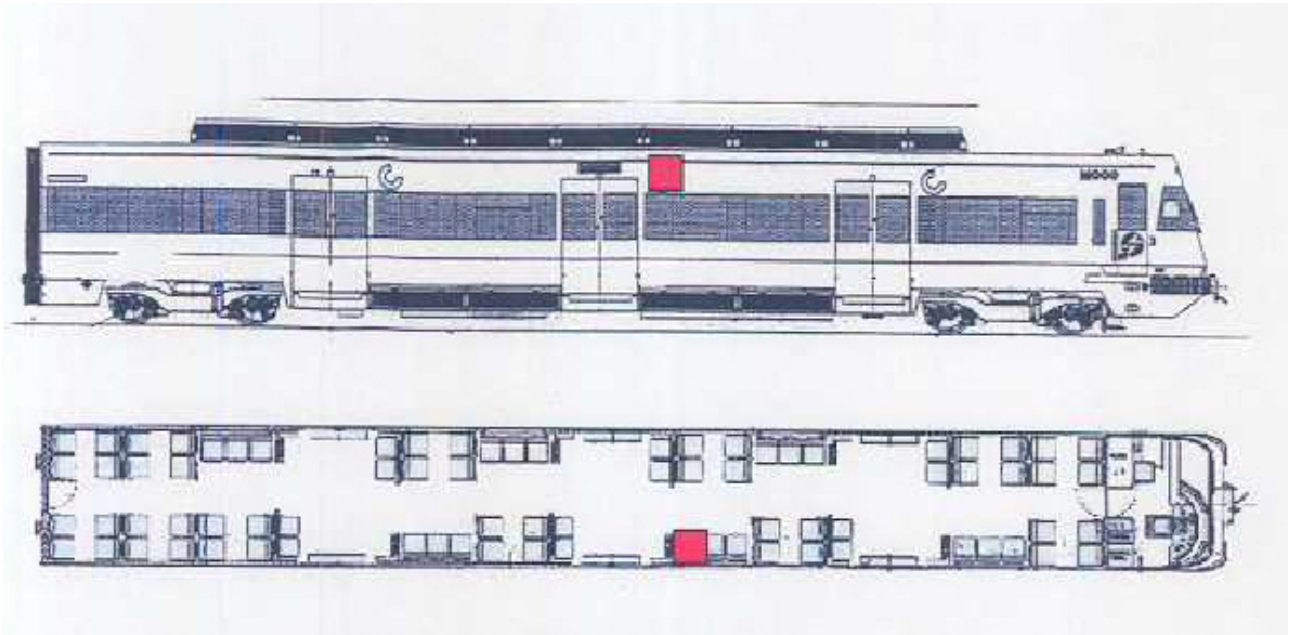
TÉLLEZ - VAGÓN 1:

Ubicación: Portaequipajes del costado derecho del vagón, sobre la zona de asientos ubicada entre las puertas 1 y 2 en el extremo más próximo a la segunda puerta.

Otros: Llama la atención la comparación de daños en el techo entre este vagón y los del vagón 6, ya que el explosivo estaba en el vagón 6 en el suelo y aquí cerca del techo. Por el contrario, los efectos son muy semejantes a los del vagón 4 de Sta. Eugenia, con el que comparte todas las características de vagón y ubicación.

Al estudiar comparativamente los daños con los de los otros vagones ya estudiados, vemos que, con respecto al vagón 1 de Atocha, con el que comparte el ser cabeza tractora, tiene daños más fuertes en el lateral derecho y en el techo, pero las diferencias quedarían explicadas por la proximidad del artefacto a ellas. El cráter en el techo explicaría la ausencia del mismo en el suelo. Por tanto estas diferencias de explosión probablemente fueron causadas sólo por la diferente ubicación del explosivo.

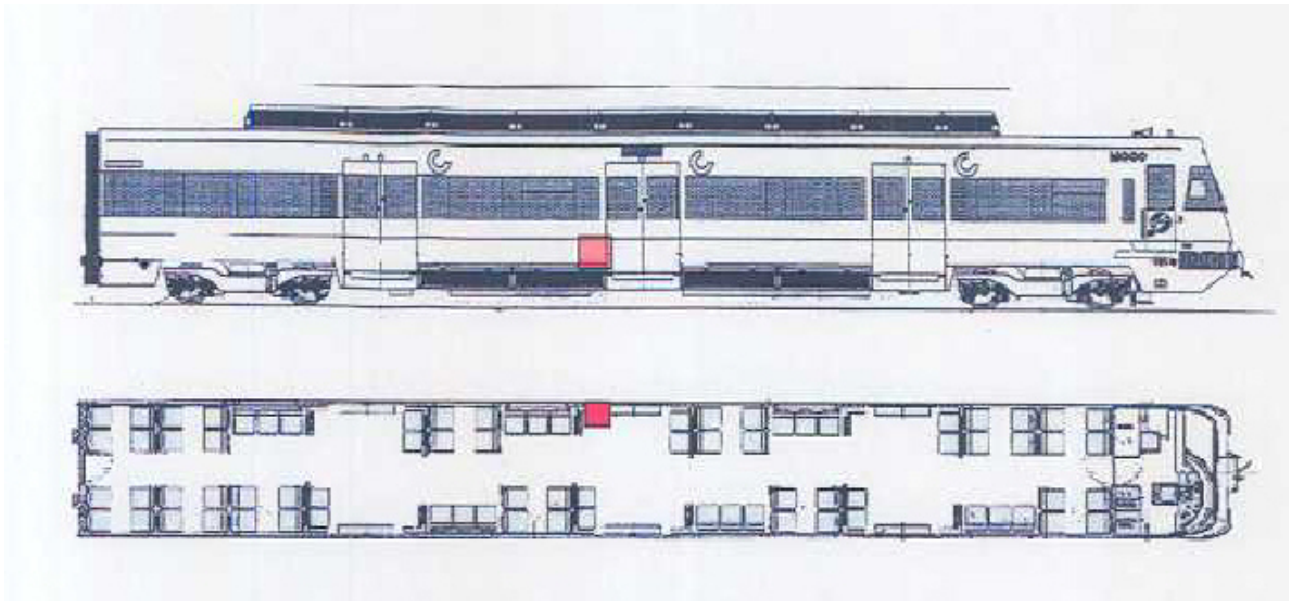
TÉLLEZ - VAGÓN 4:

Ubicación: En el suelo, junto a la papelera ubicada al lado de la puerta 2 del costado izquierdo, lo que aproximadamente vendría a ser el centro del vagón.

Llegando a conclusiones semejantes: posible necesidad de un objeto de volumen pequeño disimulable, adherido magnéticamente o por adhesivo.

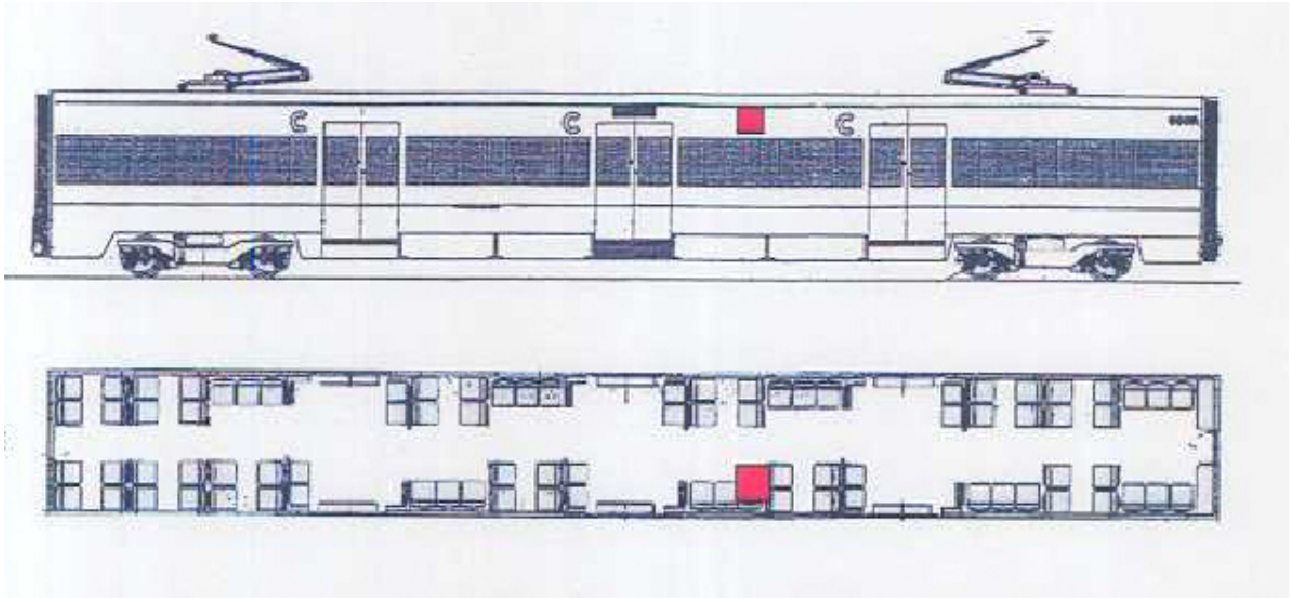
TÉLLEZ - VAGÓN 5:

Ubicación: Portaequipajes del costado derecho del tren, sobre la zona de asientos ubicada entre las puertas 1 y 2.

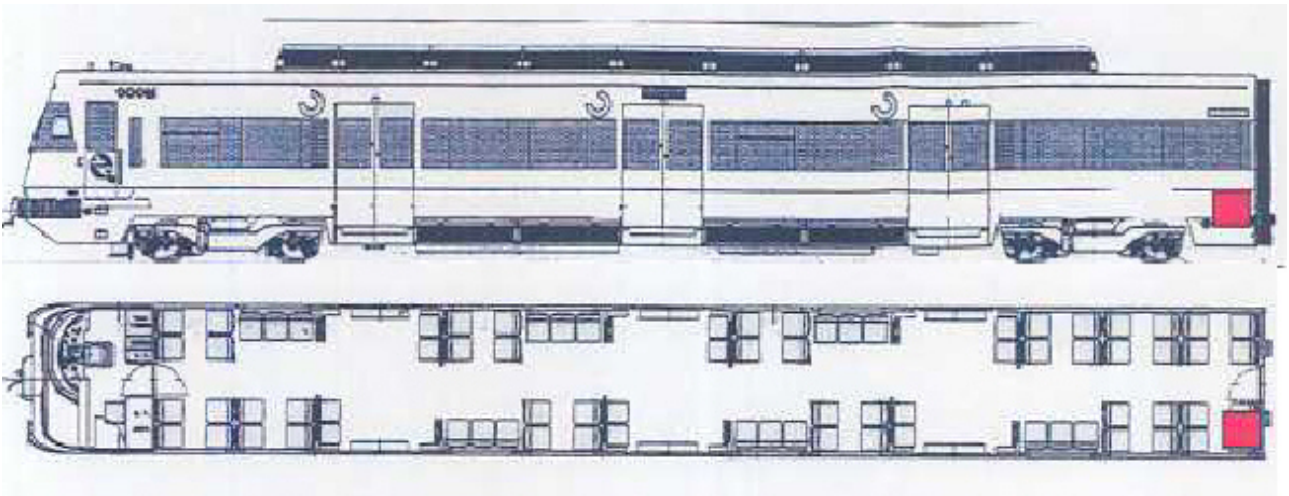
TÉLLEZ - VAGÓN 6:

Ubicación: Debajo del primer asiento del costado derecho del vagón.

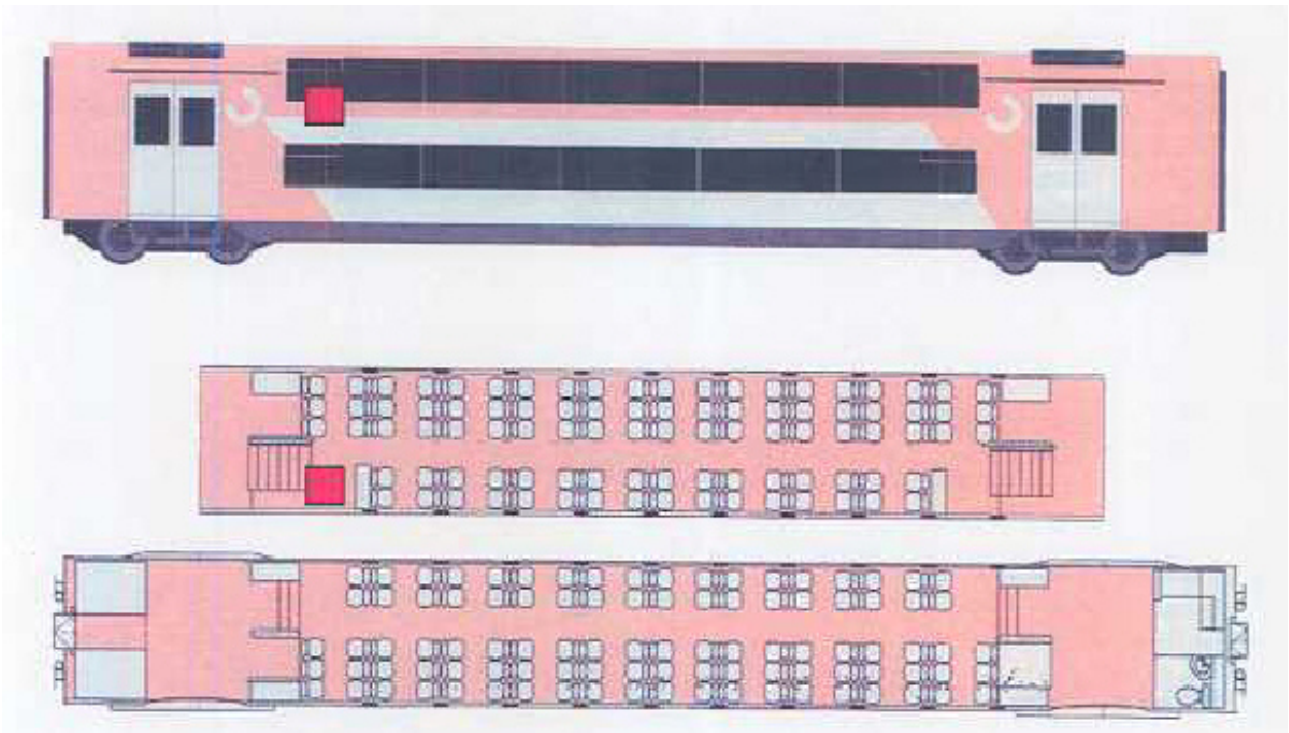
EL POZO - VAGÓN 4:

Ubicación: Segundo piso, debajo de una papelera situada en el costado derecho del vagón, junto a las escaleras que bajan a la plataforma de acceso.

Ahora bien, parece necesario remarcar que nuevamente un vagón 4 parece tener menos daños que el vagón 5 de su respectivo tren.

La primera foto del interior mostraría todo el área afectada, algo que se puede comprobar con las fotos tomadas del exterior. Por tanto estamos ante un área de afectación máxima reducida longitudinalmente, lo que parece señalar una menor potencia de carga comparado con lo que se verá en el vagón 5. Sin embargo, la estructura del vagón en dos pisos, la endeblez del suelo, y el máximo aprovechamiento del espacio, probablemente produjo muchos daños en las personas.

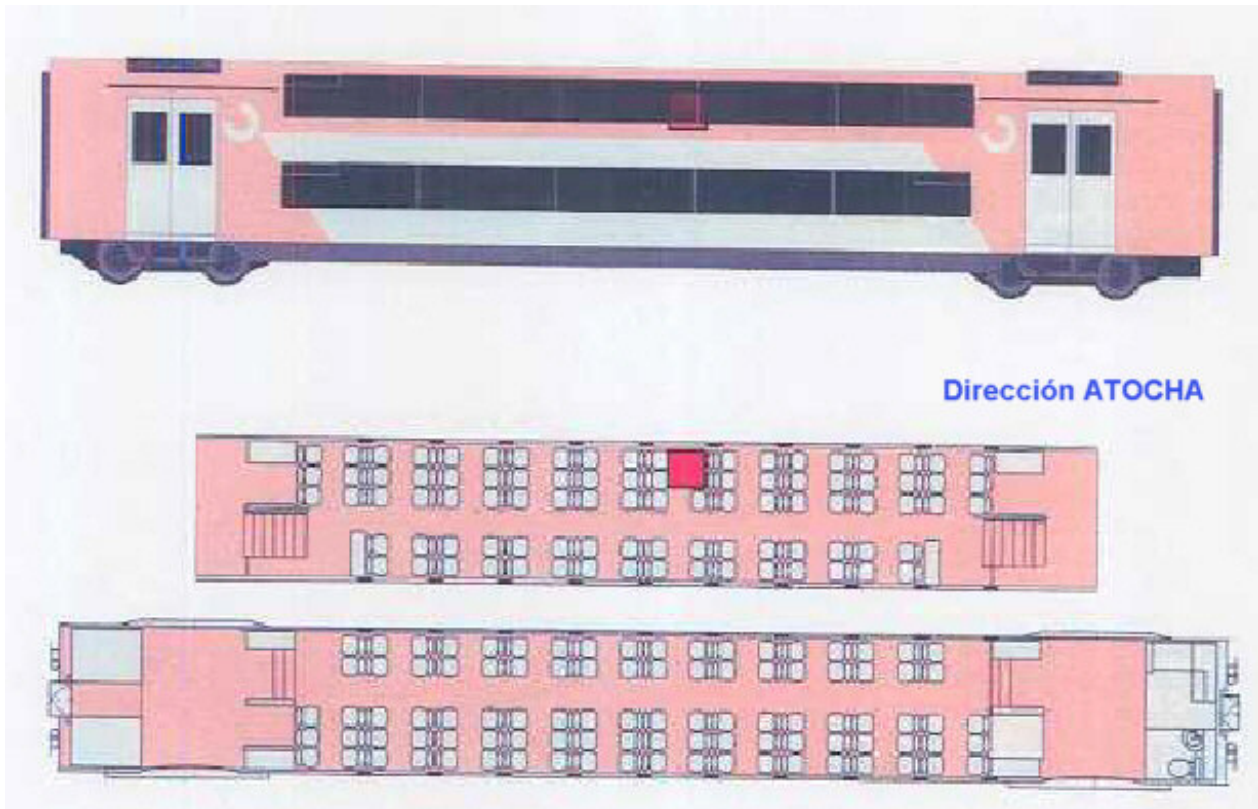
EL POZO - VAGÓN 5:

Ubicación: Segundo piso. Entre los asientos de las filas 9 y 10 del lado izquierdo del vagón.

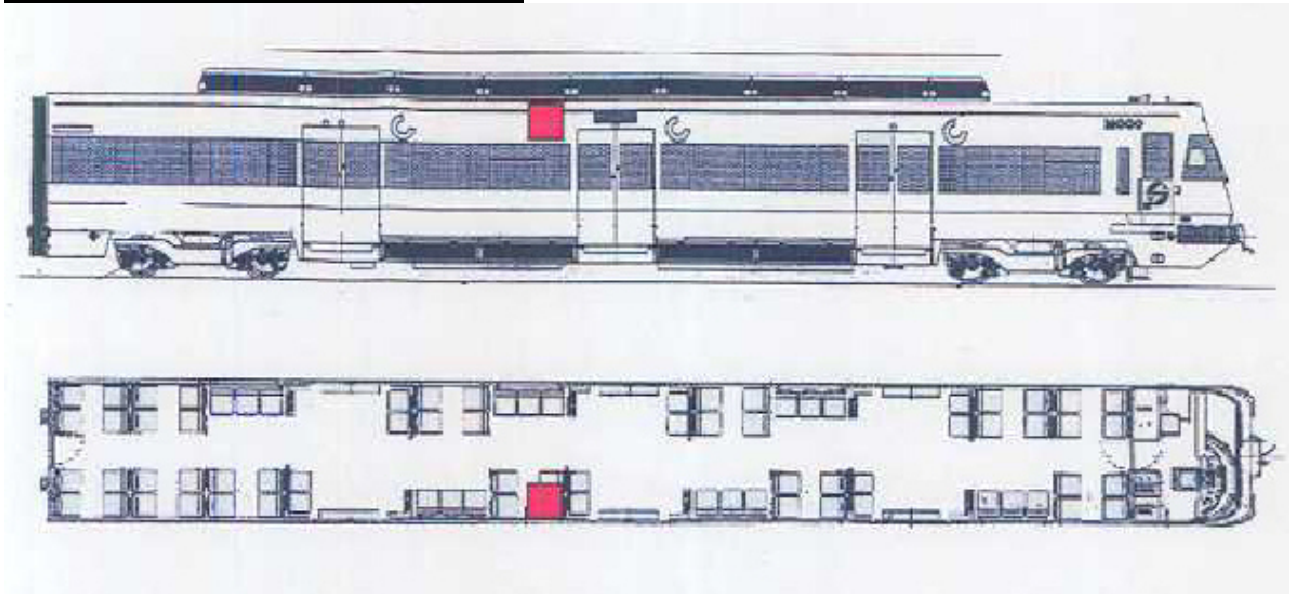
SANTA EUGENIA - VAGÓN 4:

Ubicación: Portaequipajes del costado derecho del tren, sobre la zona de asientos ubicada entre las puertas 2 y 3.
